## DOSSIER DE DIAGNOSTICS TECHNIQUES

Référence : 29110 STEPANYAN 30.01.25

| <b>Bien :</b> | <b>Appartement n°24 lot134</b> |
| <b>Adresse :</b> | <b>4 place Robert Schuman<br/>90000 BELFORT</b> |

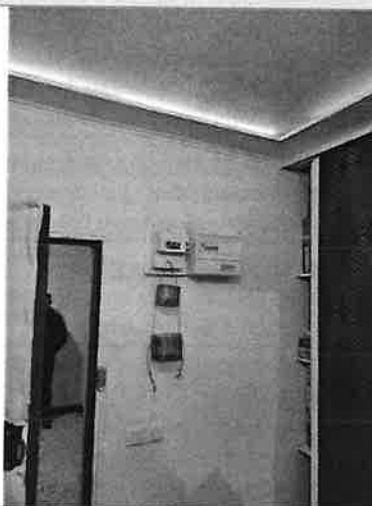
### Point de contrôle N° B.1.3 g)

**Description :** Le dispositif assurant la COUPURE D'URGENCE est placé à plus de 1,80 m du sol fini et n'est pas accessible au moyen de marches ou d'une estrade.

**Localisation :** Entrée

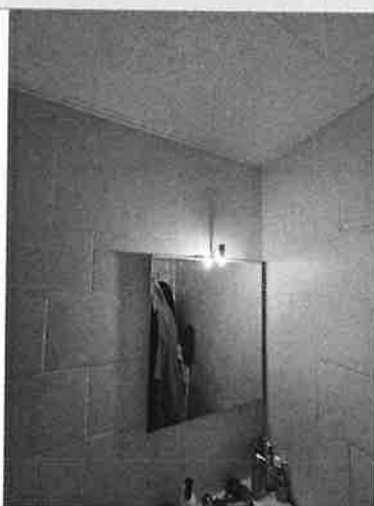
### Point de contrôle N° B.6.3.1 a)

**Description :** Local contenant une baignoire ou une douche : l'installation électrique ne répond pas aux prescriptions particulières appliquées à ce local (adéquation entre l'emplacement où est installé le MATERIEL ELECTRIQUE et les caractéristiques de ce dernier – respect des règles de protection contre les chocs électriques liées aux zones).

**Observation(s)** Risque d'électrocution.

**Localisation :** Salle de Bains

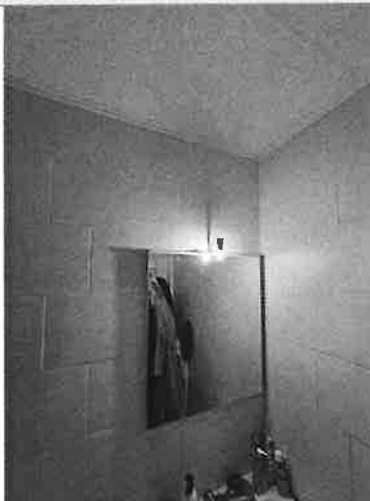
**Point de contrôle N° B.7.3 a)**

Description : L'ENVELOPPE d'au moins un matériel est manquante ou détériorée.

Localisation : WC, Chambre, Salon, Cuisine, Salle de Bains

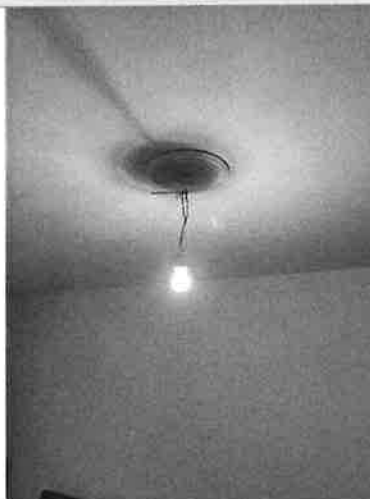
**Point de contrôle N° B.7.3 a)**

Description : L'ENVELOPPE d'au moins un matériel est manquante ou détériorée.

Localisation : WC, Chambre, Salon, Cuisine, Salle de Bains

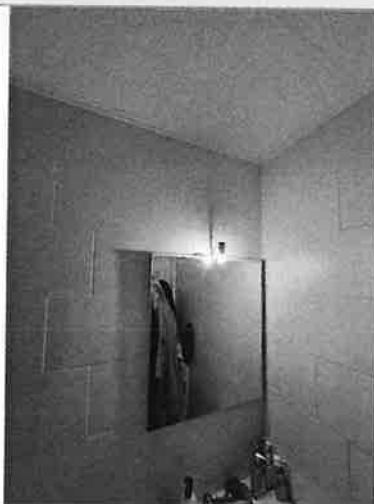
**Point de contrôle N° B.7.3 d)**

| <u>Description :</u> | L'installation électrique comporte au moins une CONNEXION avec une partie active nue sous tension accessible. |
| <u>Observation(s)</u> | <ul style="list-style-type: none"> <li>- Risque d'électrisation.</li> <li>- Risque d'électrocution.</li> </ul> |

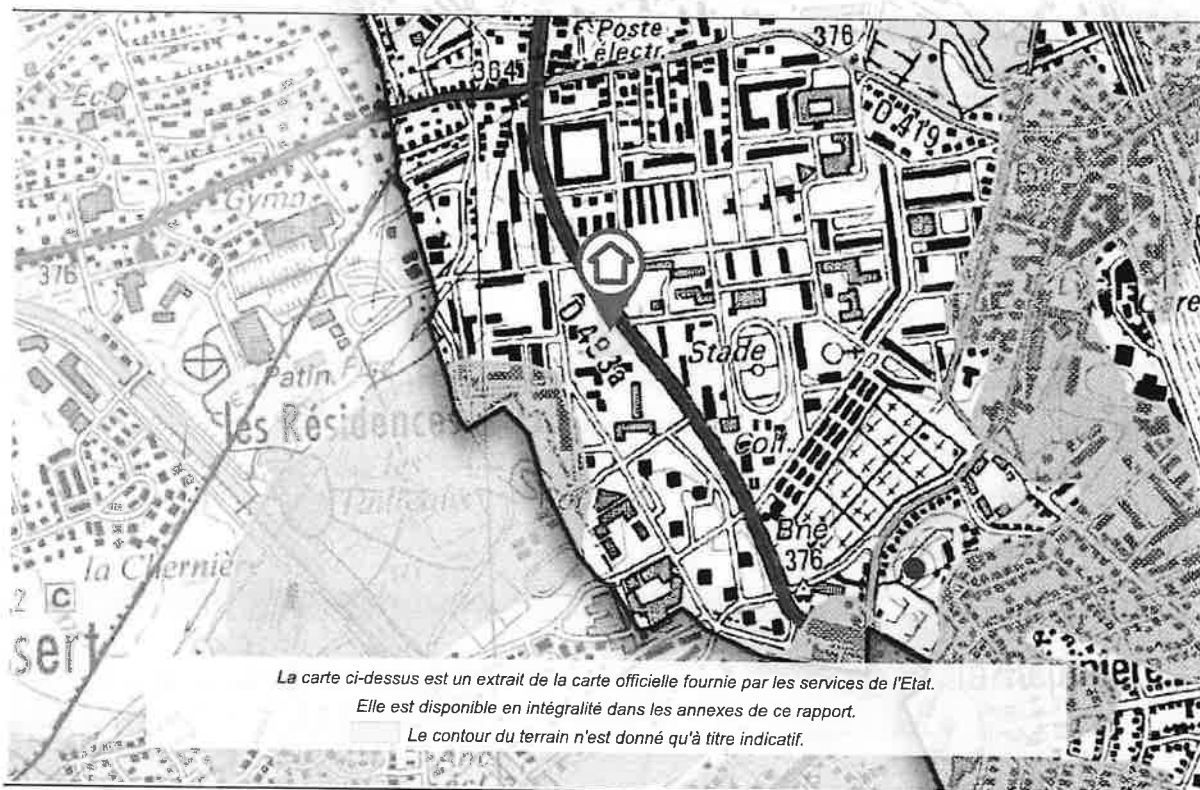
## Non concerné\*

\* L'immeuble n'est pas situé dans le périmètre d'une zone à risques

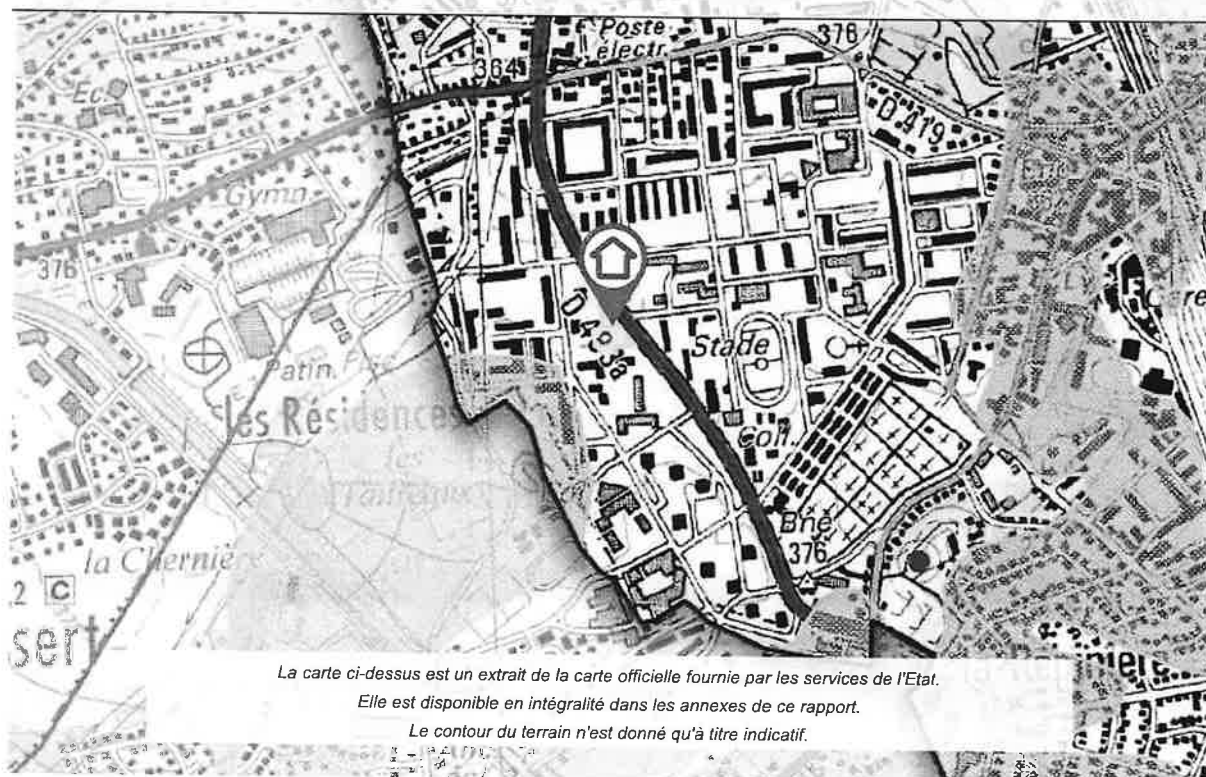
## Mouvement de terrain

PAC Eboulement, chutes de pierres et de blocs, notifié le 07/05/2013 (multirisque)

## Non concerné\*

\* L'immeuble n'est pas situé dans le périmètre d'une zone à risques

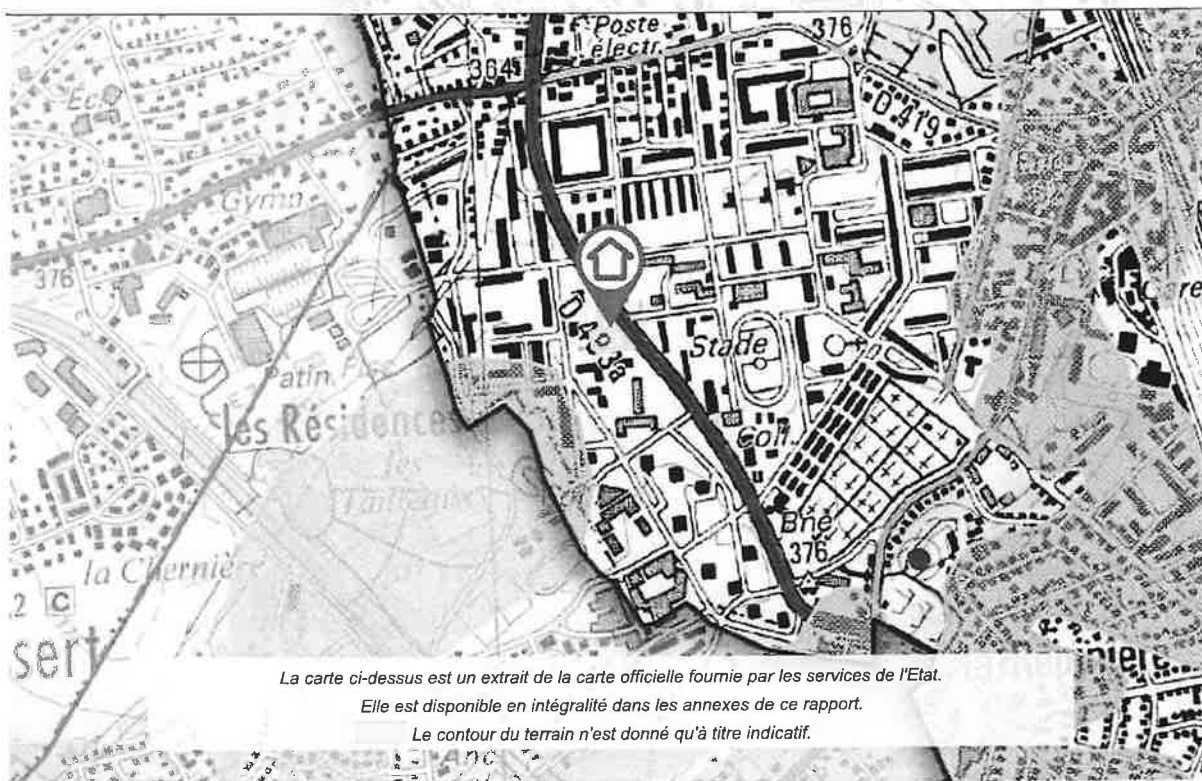
## Mouvement de terrain

PAC Glissement de terrain, notifié le 07/05/2013 (multirisque)

## Non concerné\*

\* L'immeuble n'est pas situé dans le périmètre d'une zone à risques
