AFFAIRE : Syndicat des copropriétaires de l'immeuble sis 1 rue Gavalni 75017- [REDACTED]

**DIRE**

## Résumé de l'expertise n° 25/IMO/1082

## Constat de risque d'exposition au plomb CREP

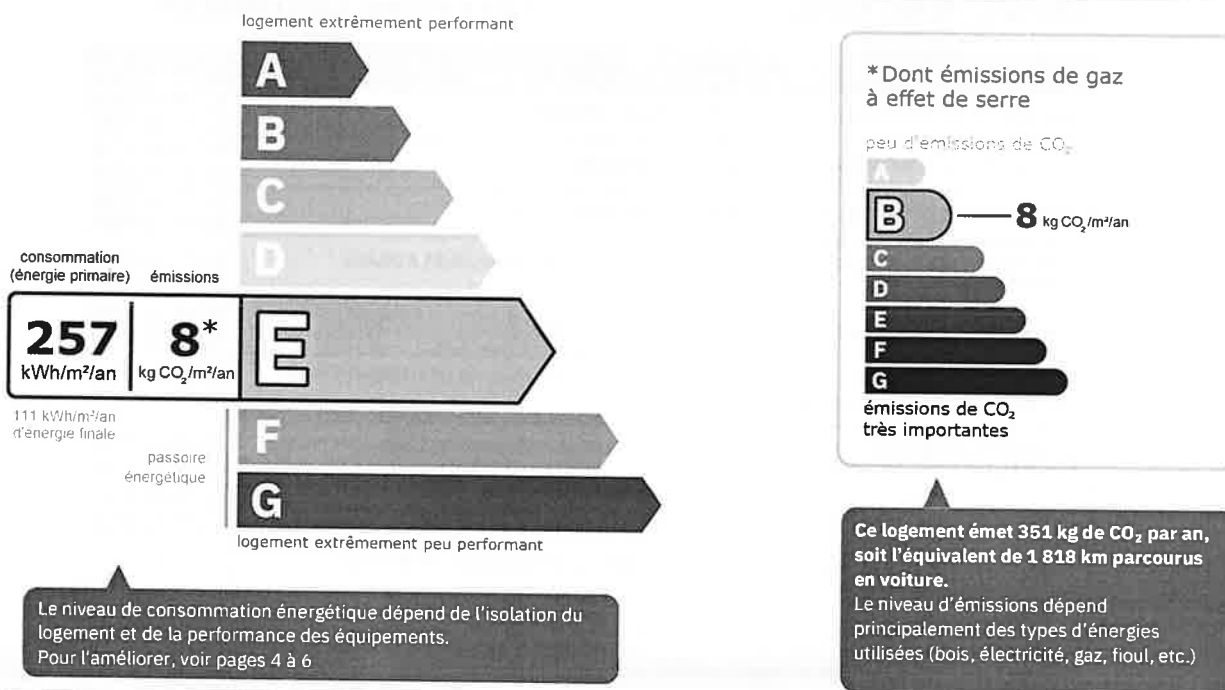
## Performance énergétique et climatique

| Désignation du ou des bâtiments | | |
|---|---|---|
| | DPE | <div><div><b>257</b><br/>kWh/m<sup>2</sup>/an</div><div><b>8</b><br/>kg CO<sub>2</sub>/m<sup>2</sup>/an</div><div><b>E</b></div></div><br>Estimation des coûts annuels : entre 880 € et 1 230 € par an<br>Prix moyens des énergies indexés sur les années 2021, 2022, 2023<br>Numéro enregistrement DPE (ADEME) : 2575E1146397G |
