# PROCÈS-VERBAL DE CONSTAT

**Affaire : SDC 17-25 BOULEVARD LENINE**

**Date : 19/03/2025**

Me suis transporté ce jour dans un immeuble sis **17, boulevard Lénine, à 93000 BOBIGNY**, où étant à 14 heures et en présence de

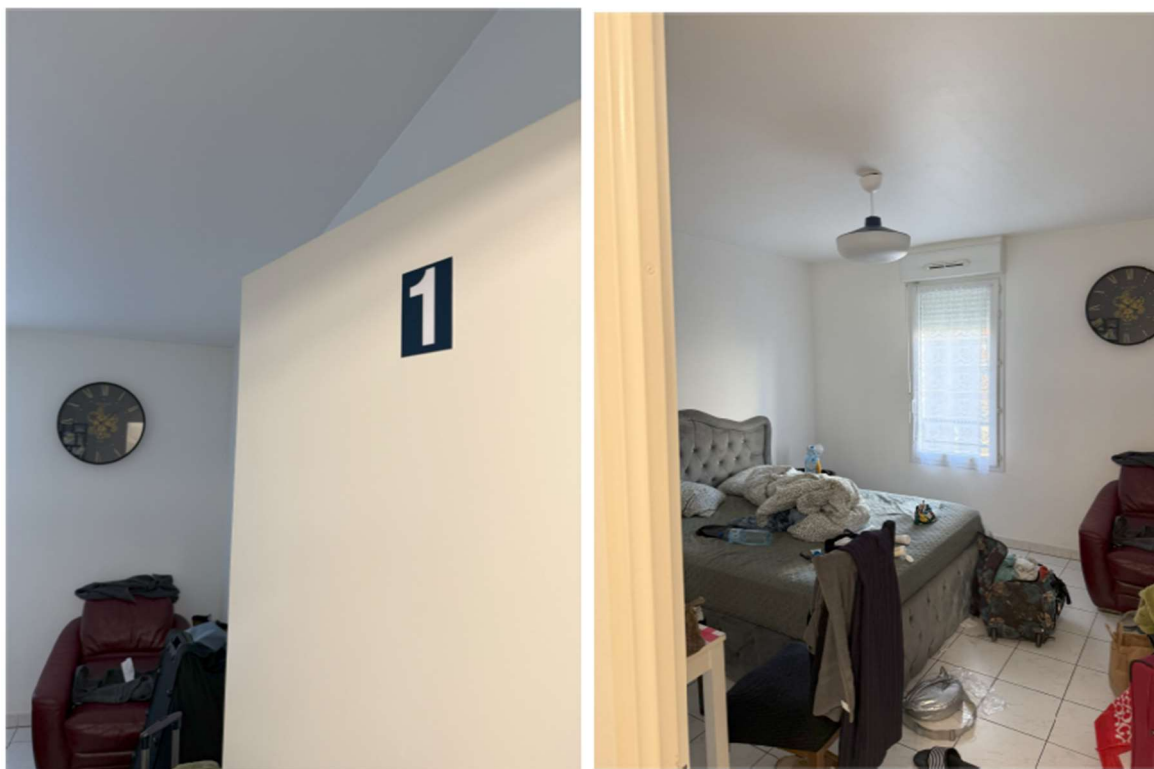
### ❖ PREMIERE CHAMBRE SITUEE A GAUCHE SUR ENTREE :

Au sol, je retrouve un carrelage de type grès cérame qui est en bon état. Pas de dégradation.

L'éclairage naturel est assuré par une fenêtre en PVC à un battant, verre clair, ouverture à la française, équipée d'un double vitrage et d'un store manuel extérieur. L'ensemble est en bon état.

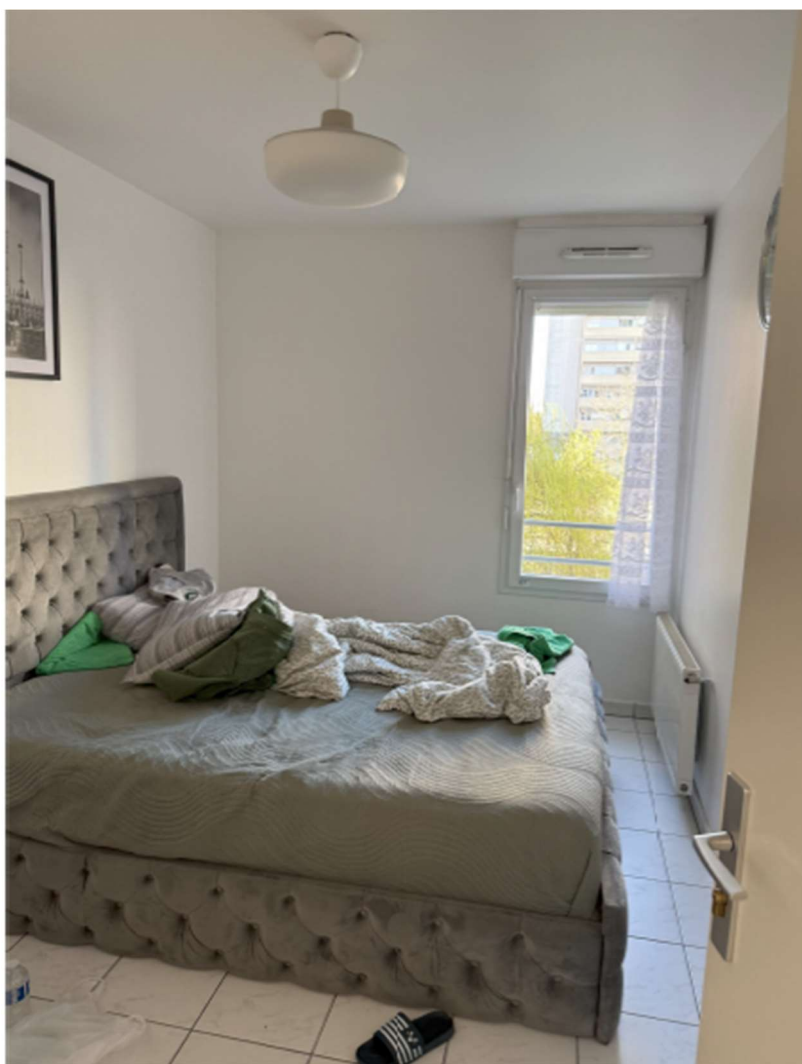
### ❖ **PREMIERE CHAMBRE SITUEE A GAUCHE SUR DEGAGEMENT :**

Au sol, je retrouve un carrelage de type grès cérame à l'état d'usage.

L'éclairage naturel est assuré par une fenêtre en PVC à un battant, ouverture à la française, équipée d'un double vitrage en bon état. Cette fenêtre est équipée d'un store occultant extérieur en bon état.

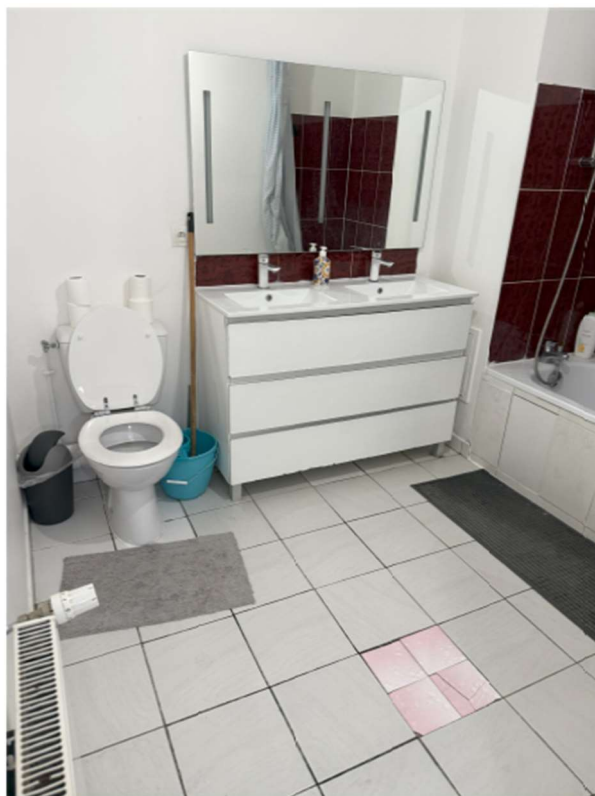
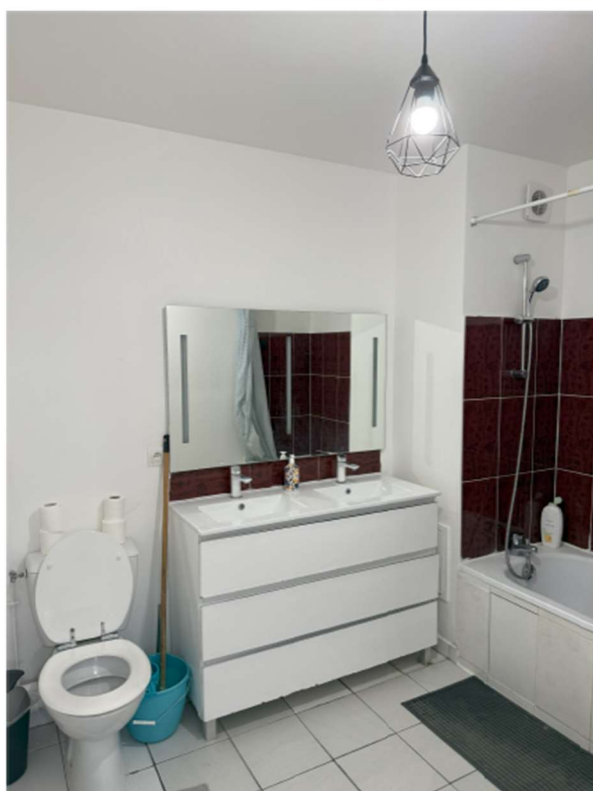
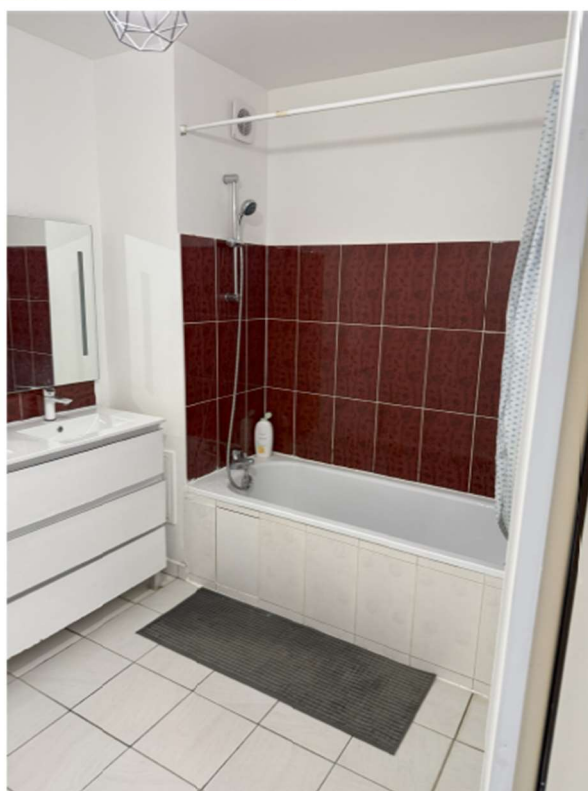
### ❖ **SALLE DE BAINS :**

Au sol, je retrouve un carrelage qui s'est descellé. Plusieurs carreaux sont cassés et endommagés.

- La baignoire en tôle émaillée, avec son tablier carrelé. Elle est équipée d'une robinetterie mitigeuse eau chaude / eau froide avec flexible, pomme et barre de douche. Les parois de la baignoire sont carrelées. L'ensemble est à l'état d'usage. Présence d'un rideau de douche monté sur tringle.
- Un double meuble vasque équipé de robinetteries mitigeuses eau chaude / eau froide.
- Sous lequel, je retrouve trois tiroirs dont le revêtement stratifié est endommagé par l'humidité.
- L'ensemble est surmonté d'une glace avec un éclairage encastré à l'état d'usage.
- Une cuvette WC dite à l'anglaise avec réservoir dorsal équipée d'un double abattant.
- Un radiateur de chauffage central à l'état d'usage.

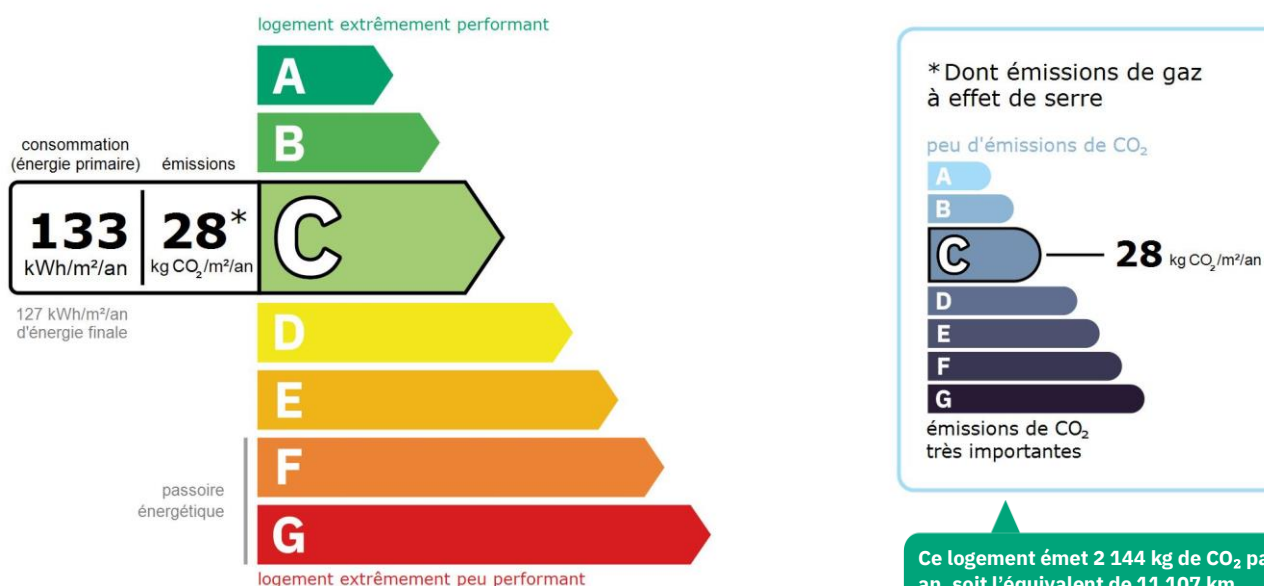
## Performance énergétique et climatique

Le niveau de consommation énergétique dépend de l'isolation du logement et de la performance des équipements.  
Pour l'améliorer, voir pages 4 à 6

Ce logement émet **2 144 kg de CO<sub>2</sub> par an**, soit l'équivalent de **11 107 km parcourus en voiture**.  
Le niveau d'émissions dépend principalement des types d'énergies utilisées (bois, électricité, gaz, fioul, etc.)
