## PROCES VERBAL DE DESCRIPTION

**Syndicat des copropriétaires de la résidence située 155, boulevard de Strasbourg  
94130 NOGENT-SUR-MARNE,**

## Dossier Technique Immobilier

## Rapport de mission de repérage des matériaux et produits contenant de l'amiante pour l'établissement du constat établi à l'occasion de la vente d'un immeuble bâti (Listes A et B de l'annexe 13-9 du Code de la Santé publique)

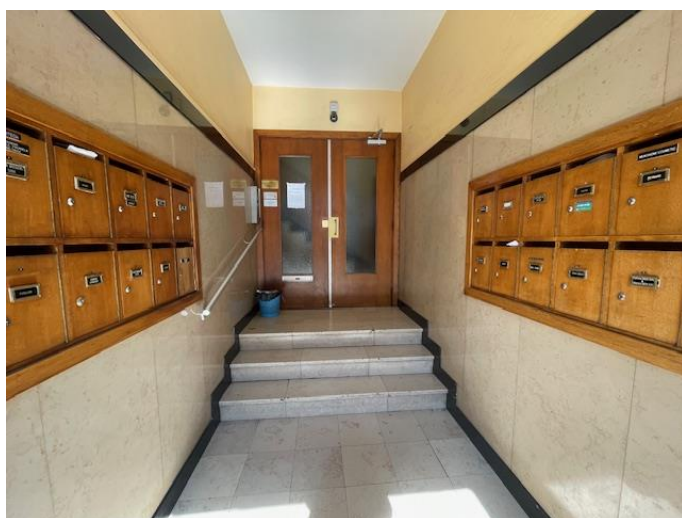
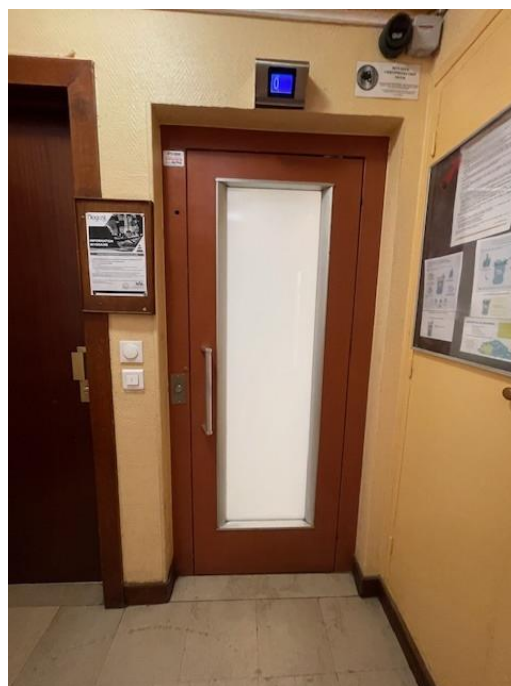
*Le palier du septième étage comporte quatre logements.*

*L'accès à l'immeuble est sécurisé au moyen de deux interphones.*

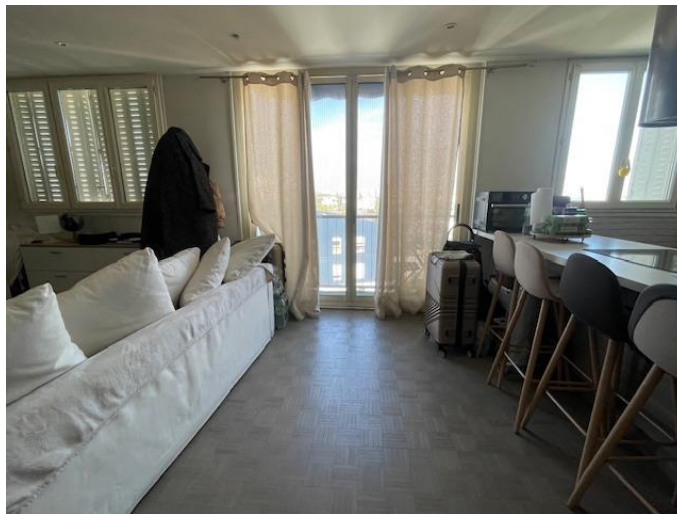
Les murs sont recouverts de carreaux de carrelage, de peinture et de papier peint en état d'usure normale.

Le plafond est recouvert de peinture en bon état.

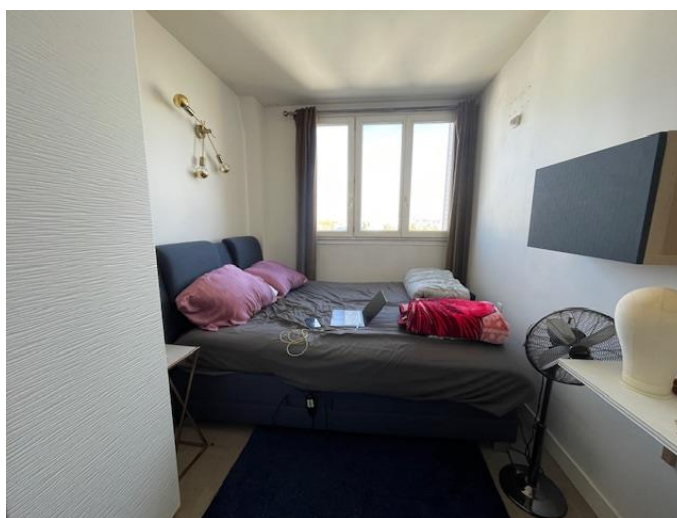
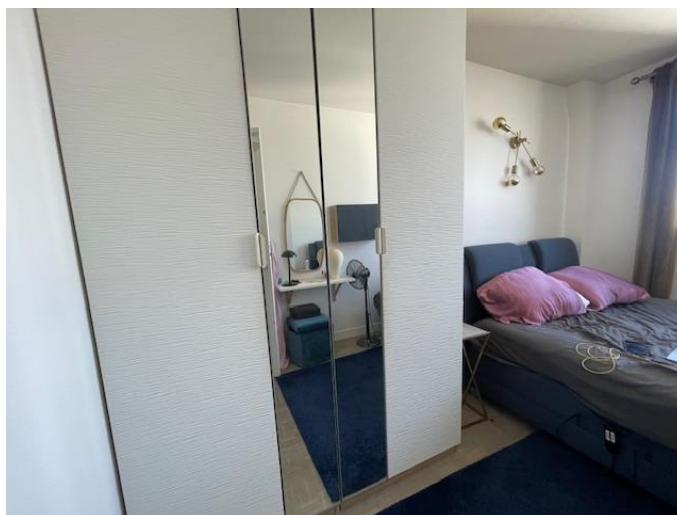
Le faux plafond est recouvert de peinture en bon état, excepté à proximité de la fenêtre où je relève la présence de quelques cloques.

La pièce prend jour par une fenêtre à trois battants, équipée de montants en PVC, de double vitrage et de volets métalliques.

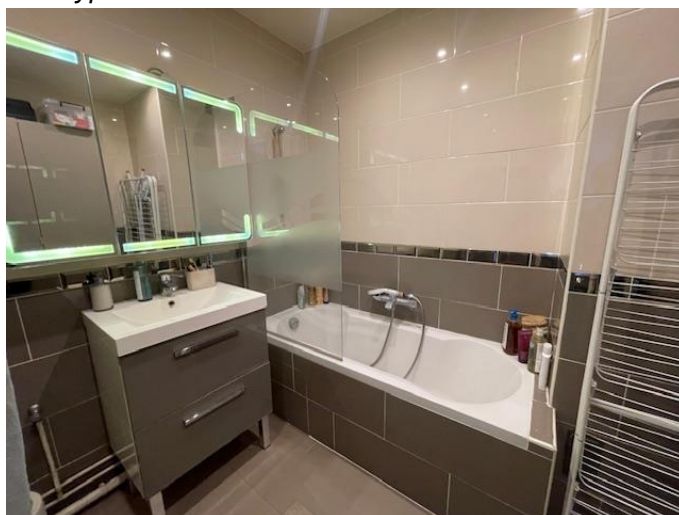
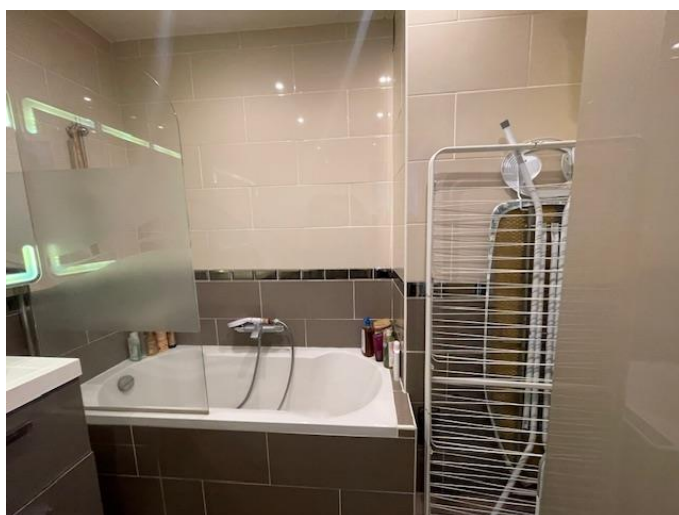
*Eléments d'équipement :*

- Une baignoire.
- Un meuble avec vasque.
- Un radiateur de type sèche-serviettes.

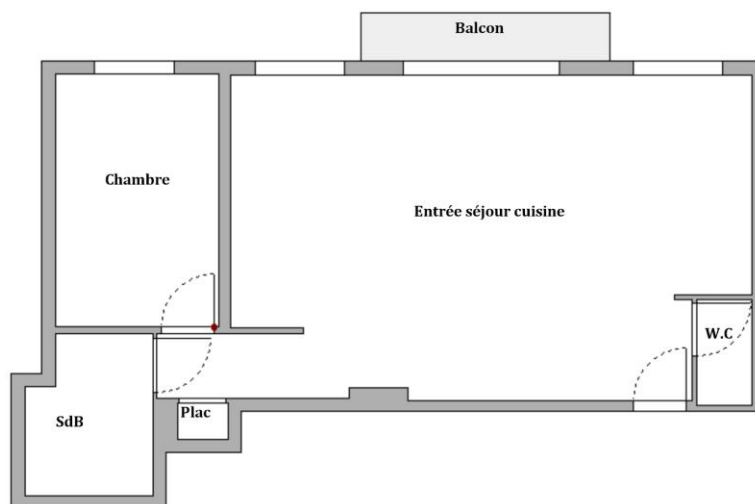
## 7.1 - Annexe - Schéma de repérage

**Planche (croquis) de repérage technique effectué par le cabinet : Ariane Environnement, auteur : FERREIRA Toni**  
**Dossier n° EBRAHIMI/NOGENT SUR MARNE/2025/5381 du 10/04/2025**  
**Adresse du bien : 155, bld de Strasbourg (80, Cave N° 4) 94130 NOGENT SUR MARNE**

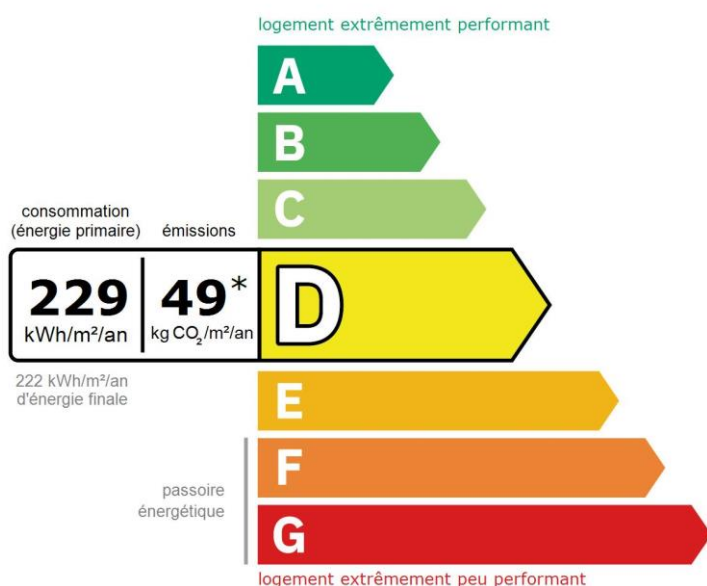
## Performance énergétique et climatique

Le niveau de consommation énergétique dépend de l'isolation du logement et de la performance des équipements.  
Pour l'améliorer, voir pages 4 à 6

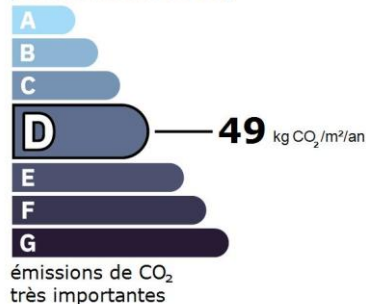
Ce logement émet 2 608 kg de CO<sub>2</sub> par an, soit l'équivalent de 13 514 km parcourus en voiture.

Le niveau d'émissions dépend principalement des types d'énergies utilisées (bois, électricité, gaz, fioul, etc.)

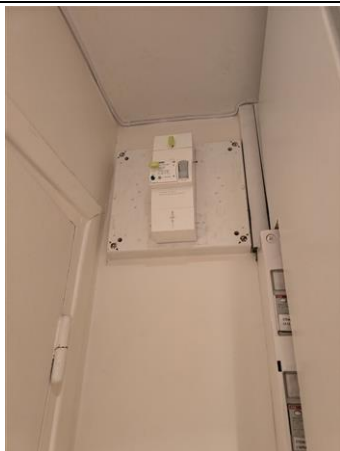
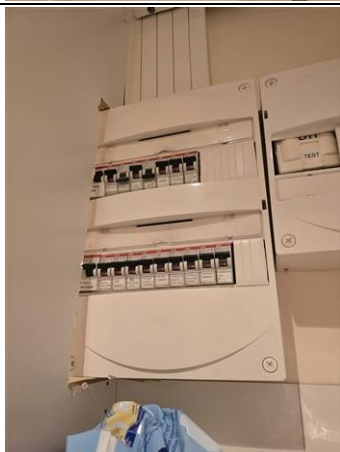
Photo du Compteur électrique
