# PROCÈS-VERBAL DE CONSTAT

Date : 13/12/2024

**SYNDICAT DES COPROPRIETAIRES DE L'IMMEUBLE SIS 76 RUE CLAUDE BERNARD A 75005 PARIS**, représenté par en exercice la société DOMUS ROME, immatriculée au RCS de PARIS sous le numéro 391 977 139, dont le siège social est situé 38 rue de Constantinople, à PARIS 08 -ème arrondissement, représentée par ses dirigeants légaux domiciliés en cette qualité audit siège.

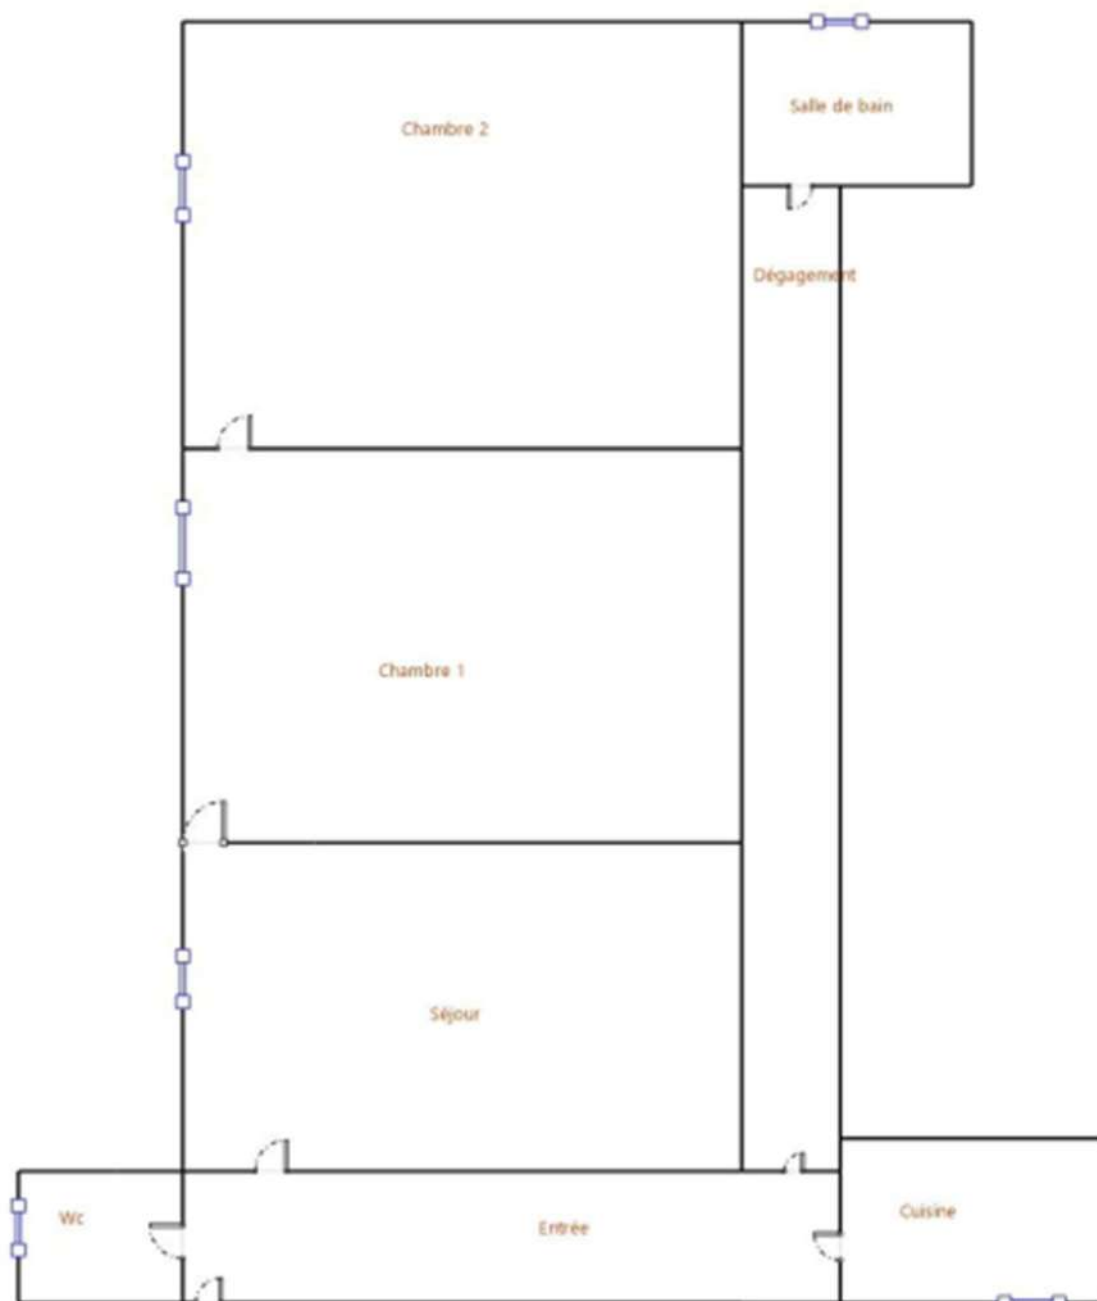
➤ **PLAN**

Il se compose d'une entrée de trois pièces principales, d'une cuisine, une toilette, un dégagement et un WC.

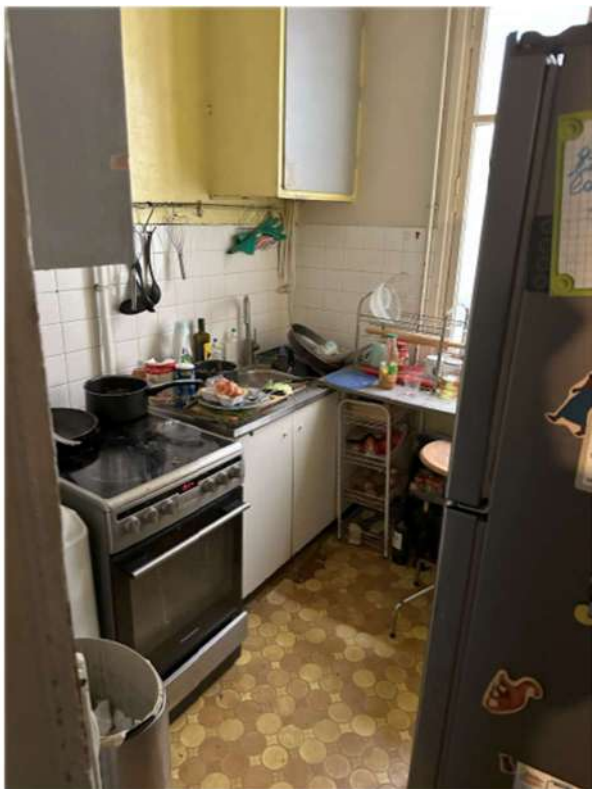
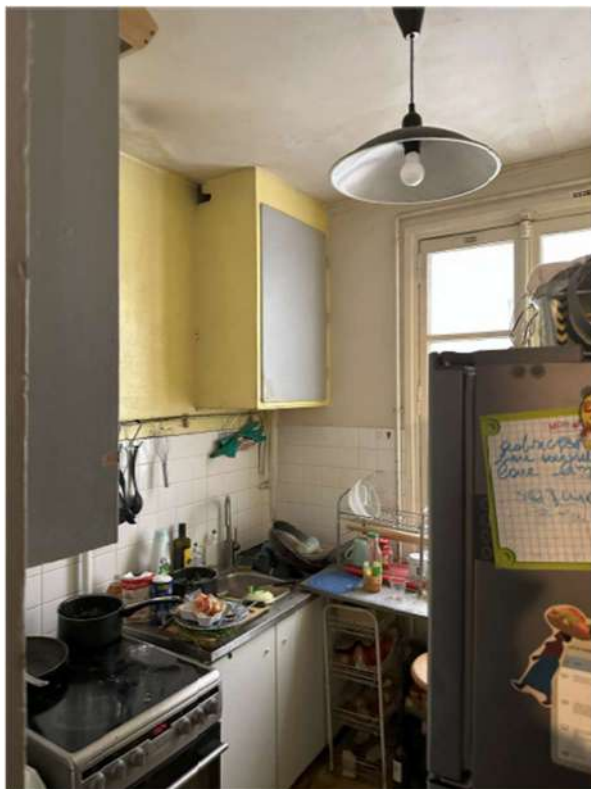
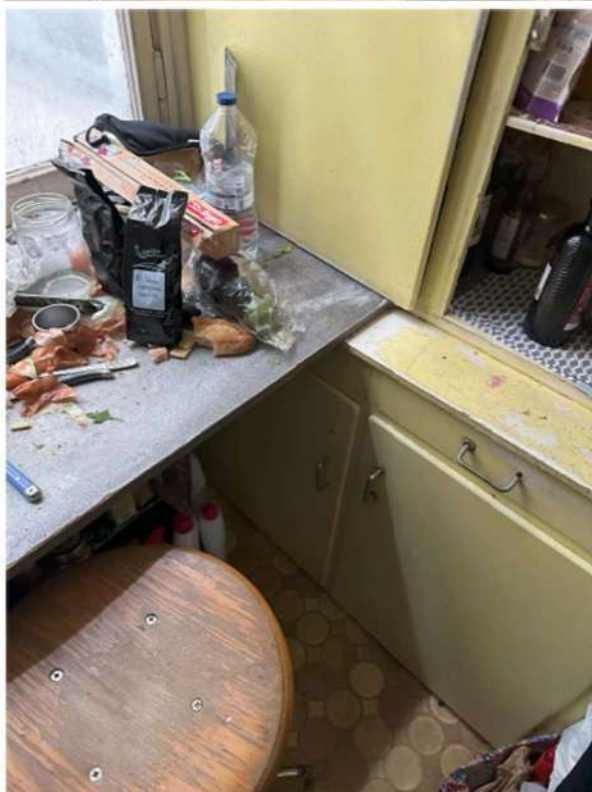
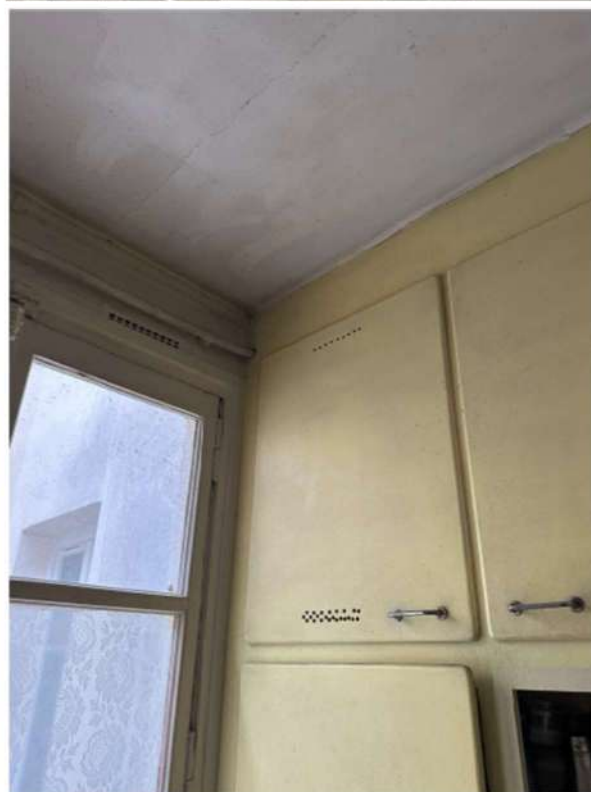
### ❖ **CUISINE SITUEE A DROITE SUR ENTREE :**

On y accède par une porte en bois à un battant à panneaux qui est recouverte d'une peinture extrêmement défraîchie et sale.

- Sur la droite, le boîtier électrique avec le tableau de fusibles.
- Une cuisinette en inox avec deux bacs un égouttoir, équipée d'une robinetterie mitigeuse eau chaude / eau froide, qui est en mauvais état et assez vétuste.
- La faïence en crédence est vétuste.
- Une série d'aménagements menuisés sur le côté droit, recouverts d'une peinture qui est défraîchie et sale.
- Fixé en appliquant un cumulus assurant la production eau chaude.
- Un radiateur de chauffage central lui-même recouvert d'une peinture extrêmement défraîchie et sale.

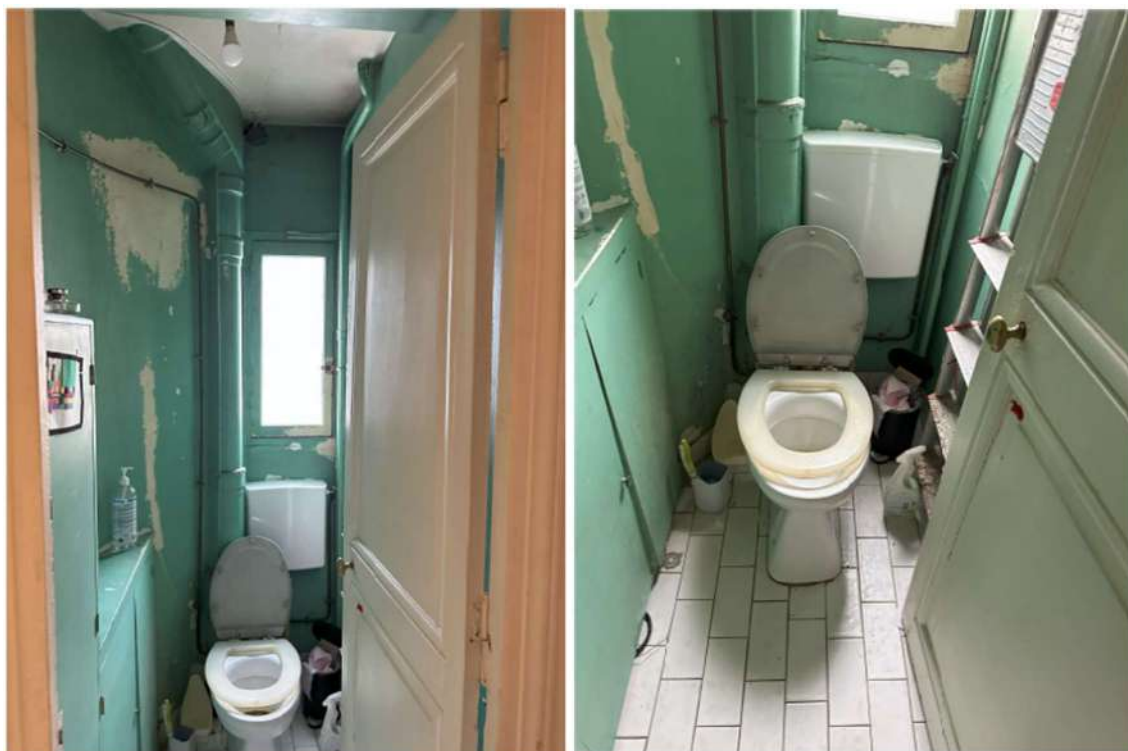
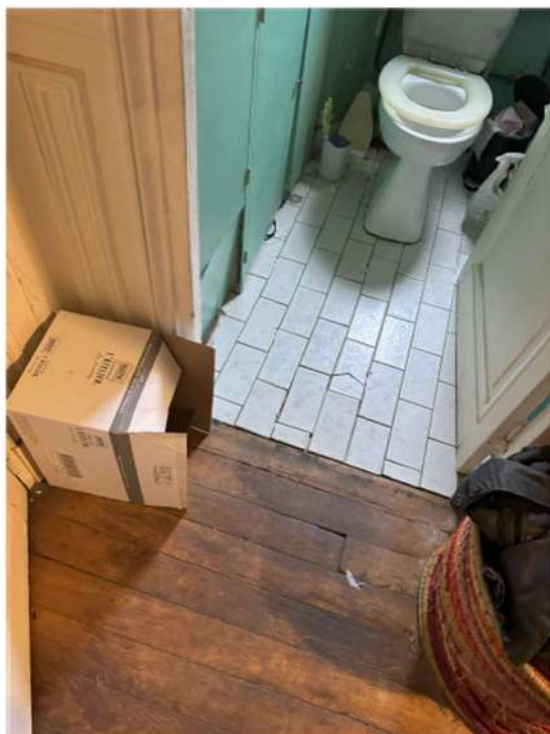
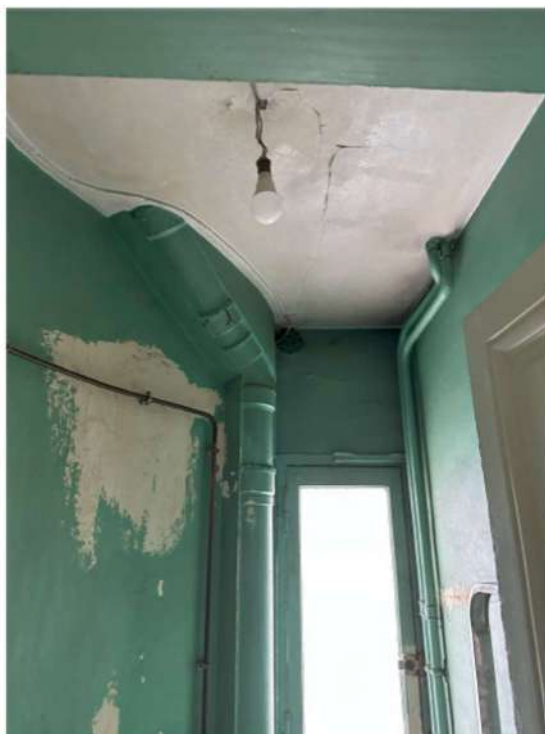
❖ **WC SEPARATIF SITUE A GAUCHE SUR ENTREE :**

On y accède par une porte en bois à un battant à panneaux, recouverte d'une peinture qui est défraîchie et sale. La porte est équipée d'une paire de boutons en mauvais état.

L'éclairage naturel est assuré par une fenêtre en bois à un battant, vitrerie verre martelé, ouverture à la française.

L'éclairage artificiel est assuré par une sortie de fil en plafond, avec douille et ampoule à son extrémité.

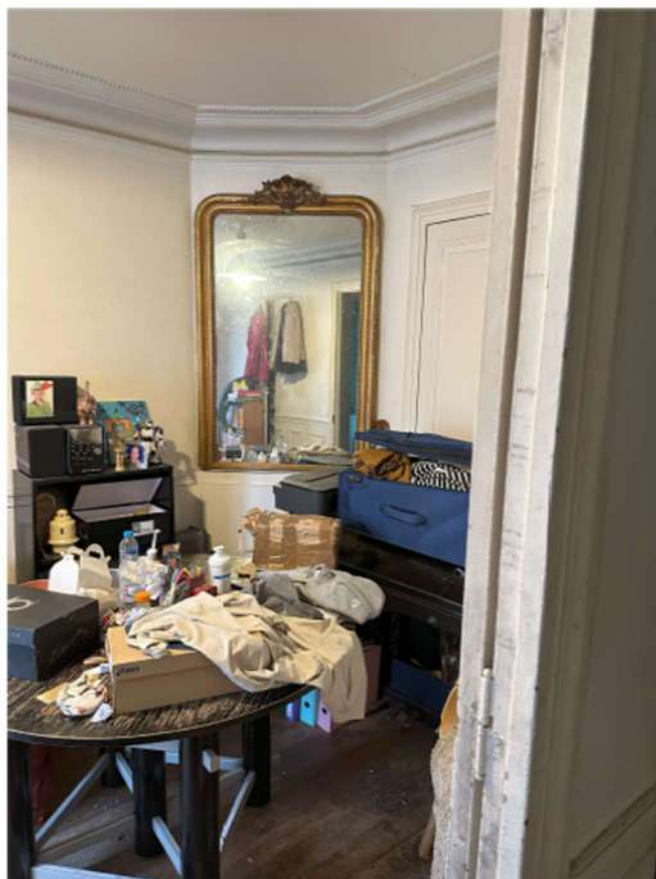
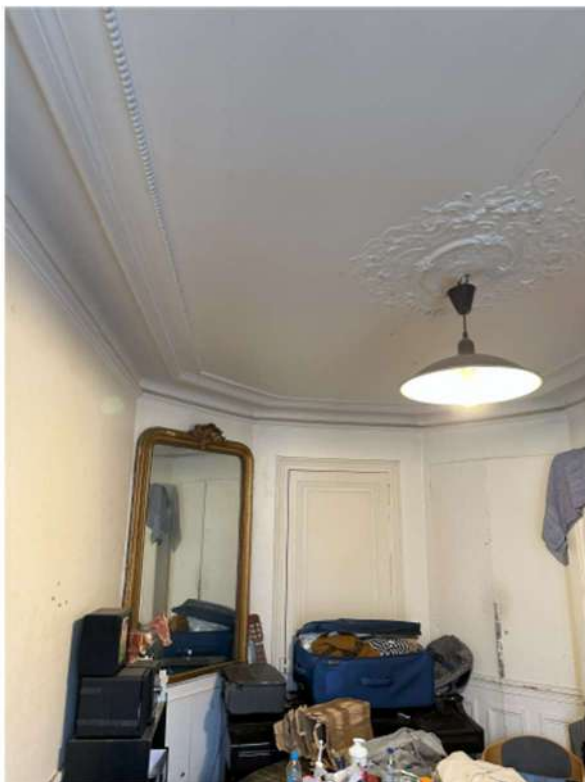
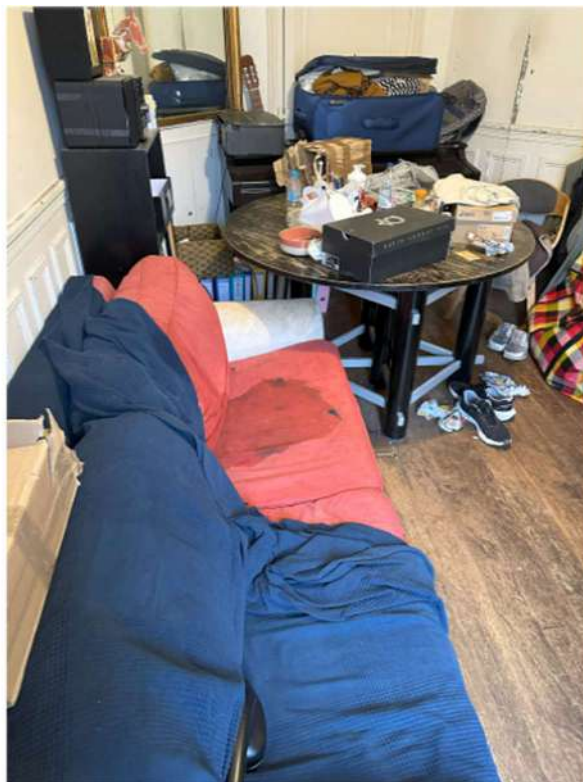
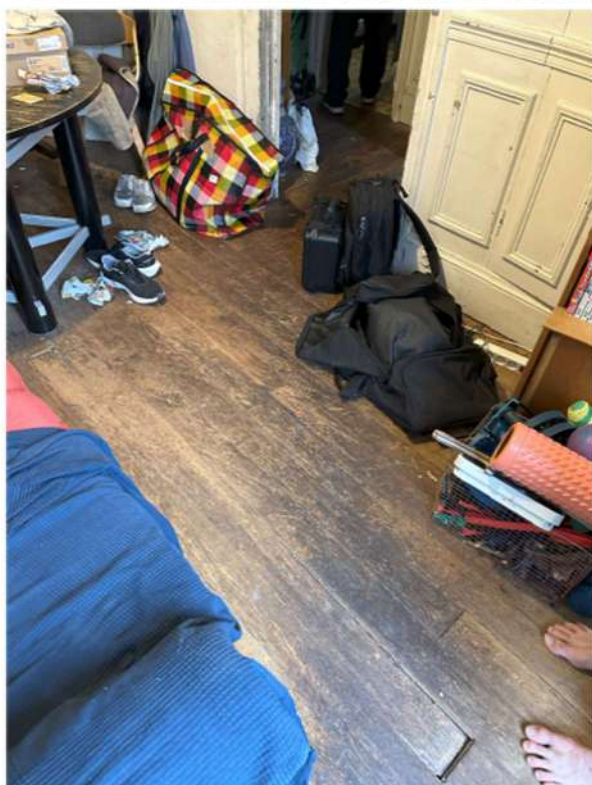
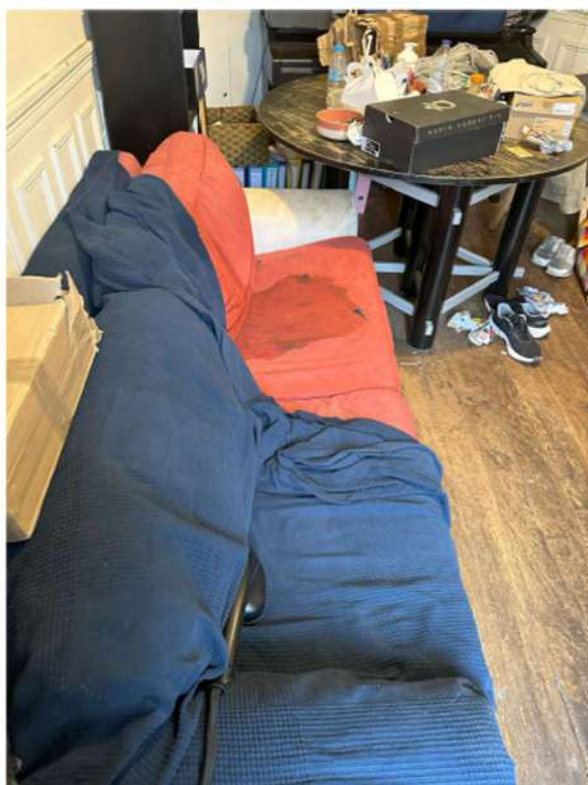
❖ **PIECE SITUEE FACE EN ENTRANT FAISANT OFFICE DE SALON :**

On y accède par une porte en bois à un battant à panneaux, recouverte d'une peinture extrêmement défraîchie et sale.

- Une série d'aménagements menuisés sous le trumeau, ainsi que sur la droite.

L'éclairage naturel est assuré par une grande porte-fenêtre en bois à deux battants, verre clair, ouverture à la française, recouverte d'une peinture qui est défraîchie et sale. La fenêtre n'est pas équipée d'un double vitrage.

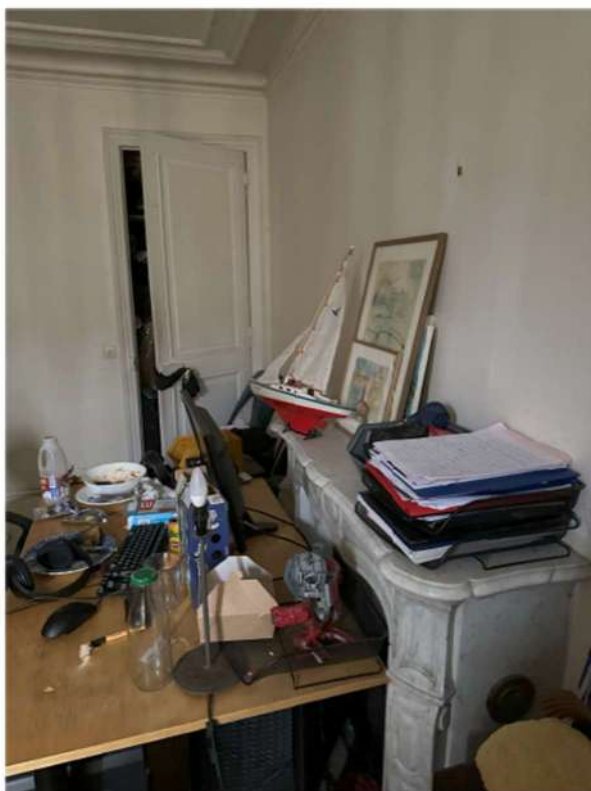
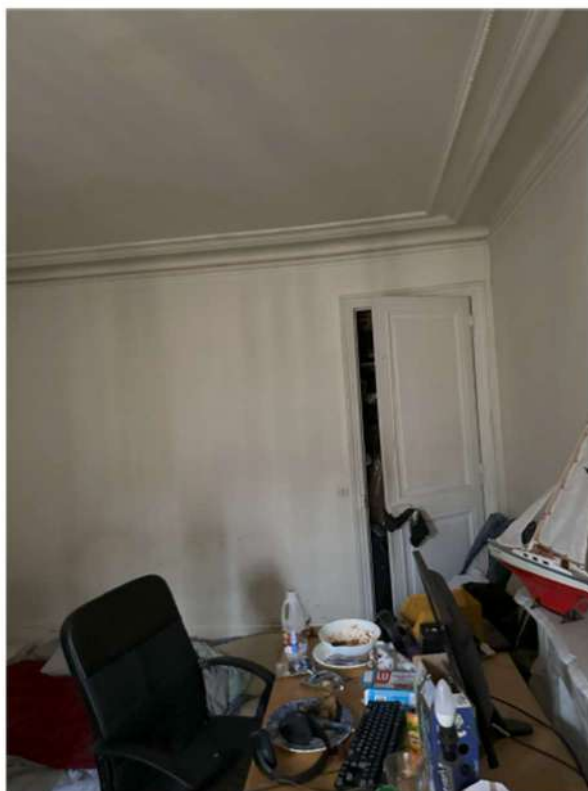
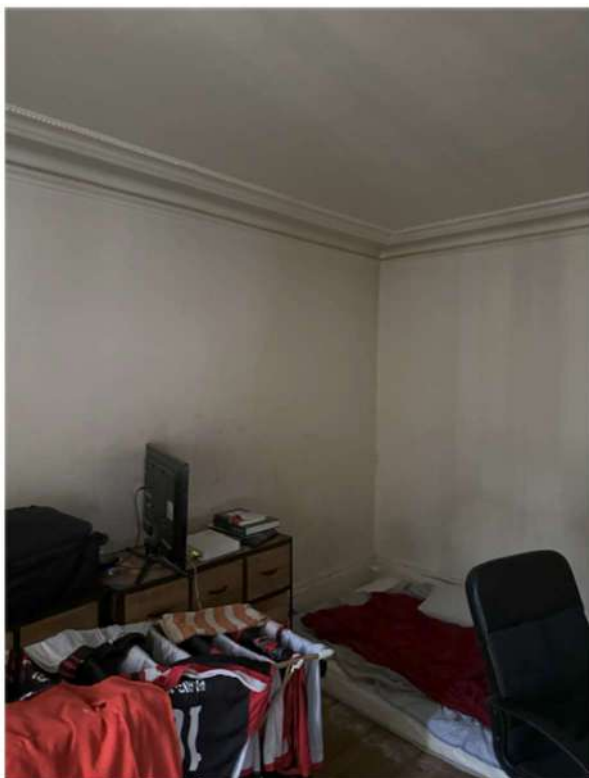
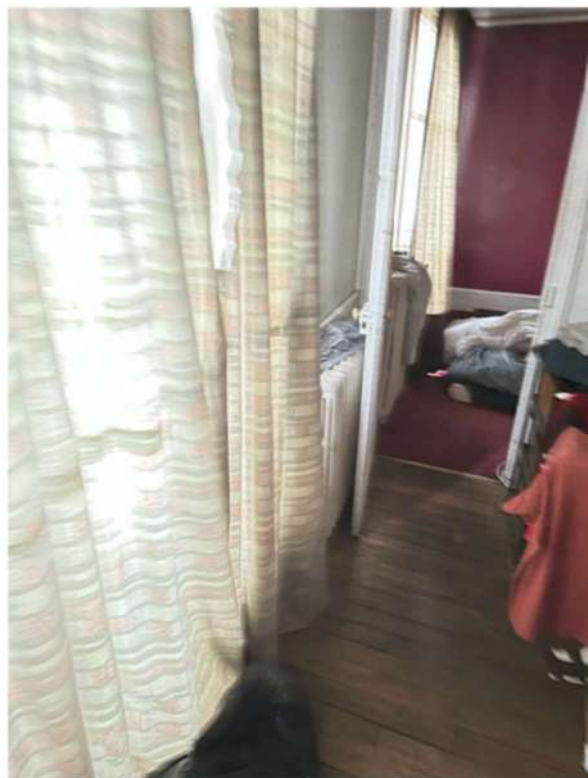
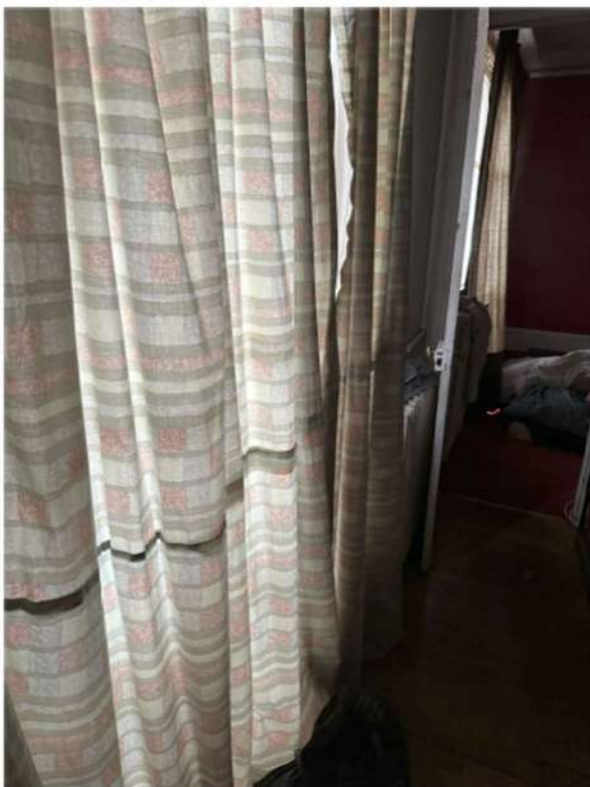
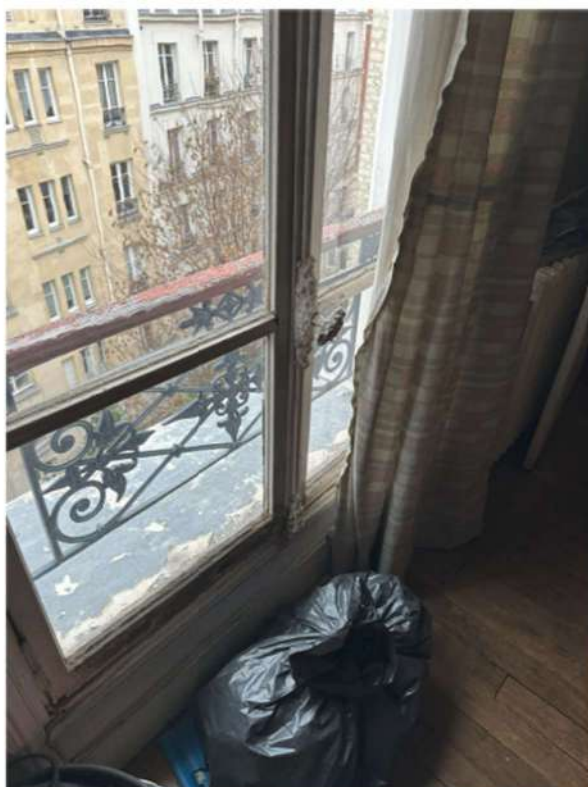
### ❖ CHAMBRE :

On y accède par une porte en bois à un battant à panneaux, recouverte d'une peinture extrêmement défraîchie et sale.

Au sol, je retrouve un parquet en chêne à lames dites à l'anglaise, qui est en mauvais état et extrêmement dégradé.

- Un dressing attenant à la chambre.
- Une cheminée en marbre avec sa dalle de foyer en marbre.

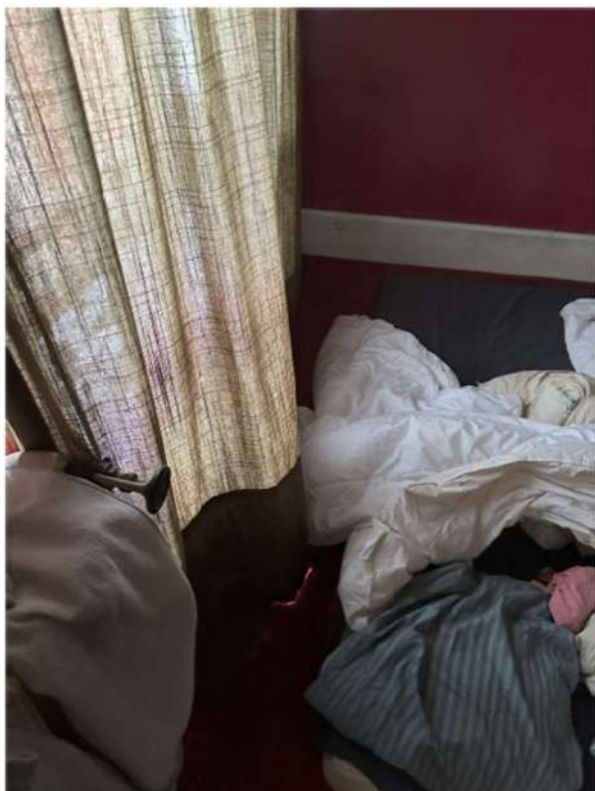
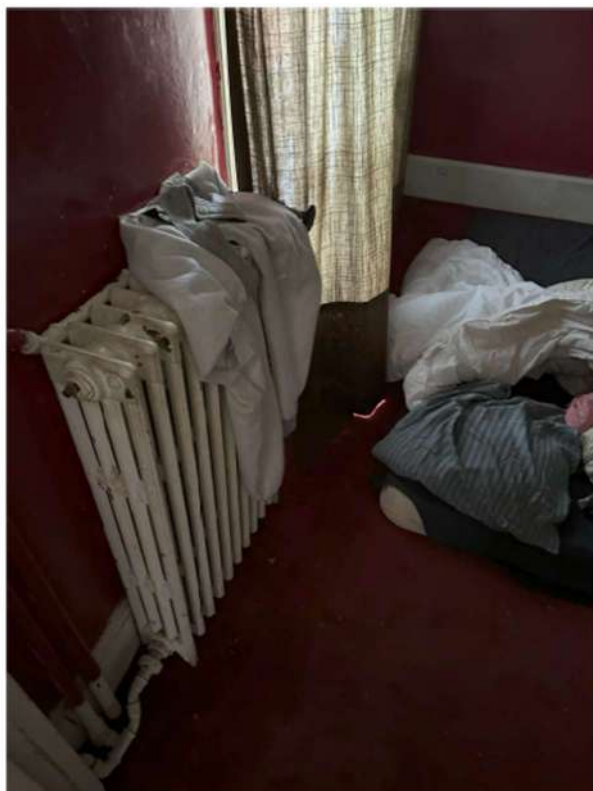
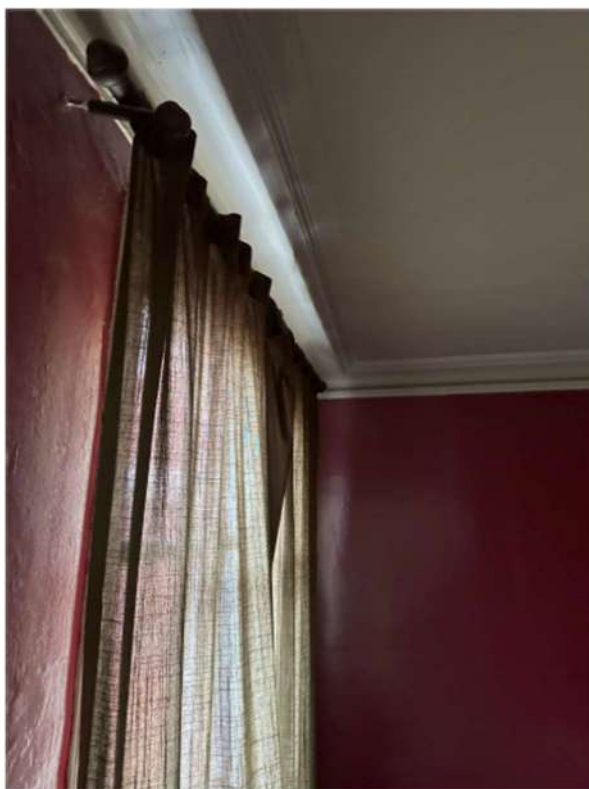
### ❖ **DEUXIEME CHAMBRE SITUEE DANS LE PROLONGEMENT :**

On y accède par une porte en bois à un battant à panneaux, recouverte d'une peinture qui est défraîchie et sale.

- Un radiateur de chauffage central recouvert d'une peinture qui est défraîchie et sale.

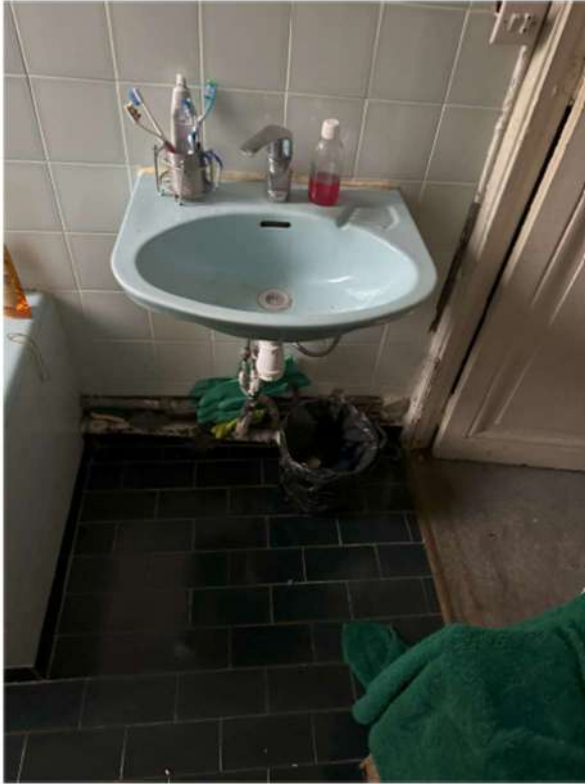
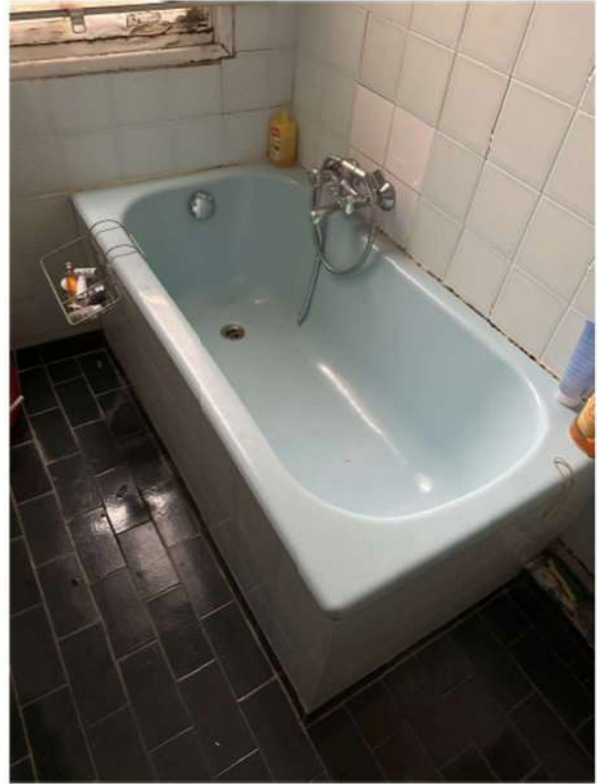
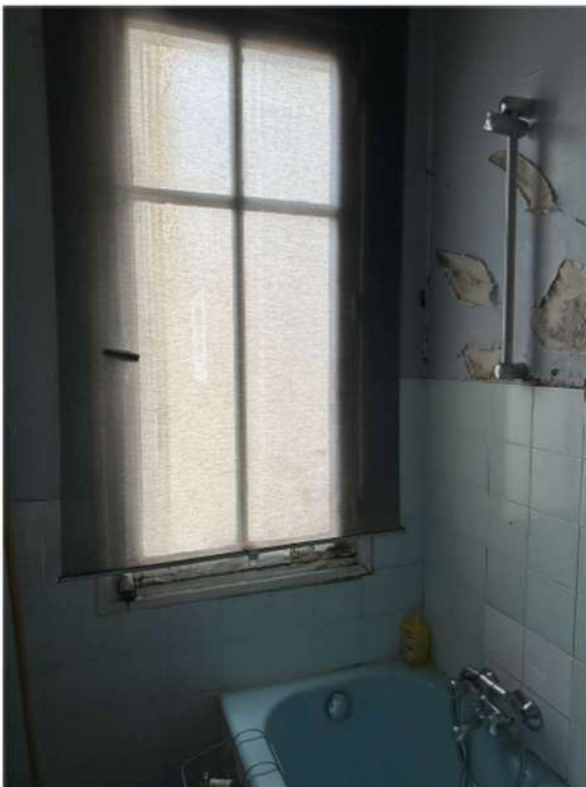
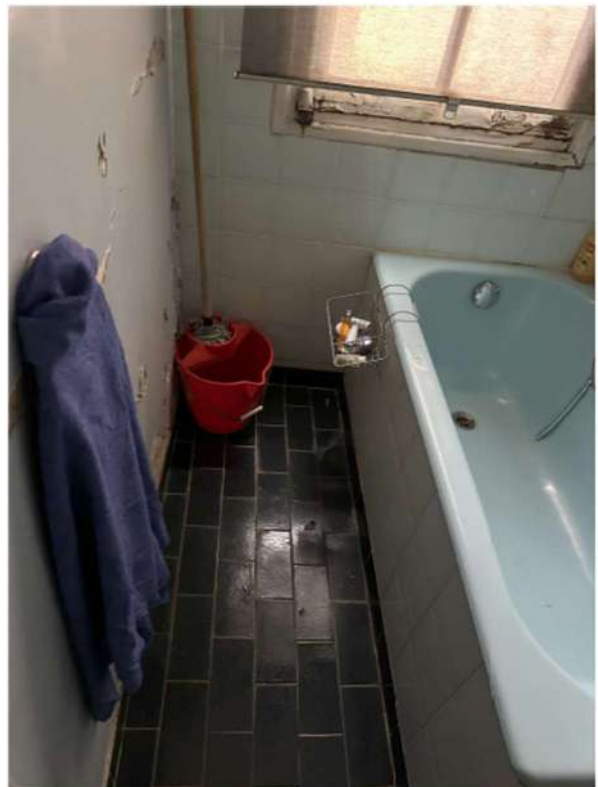
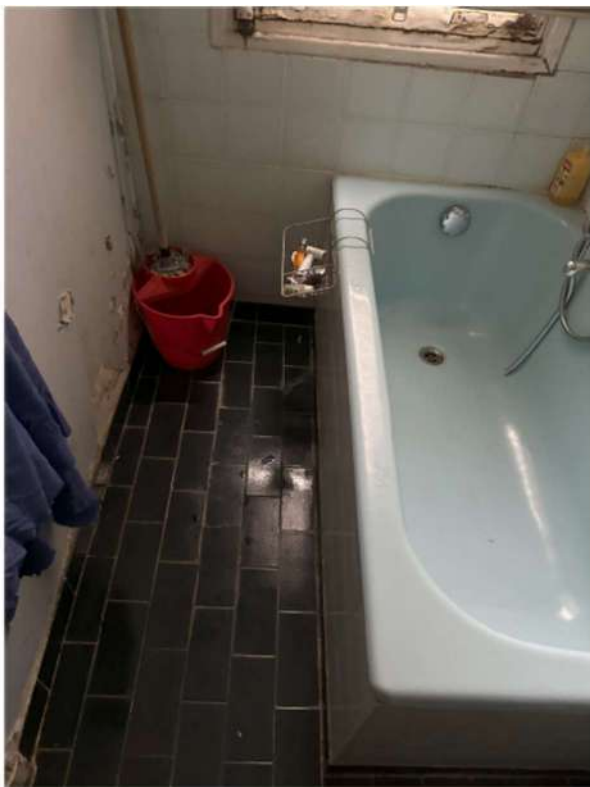
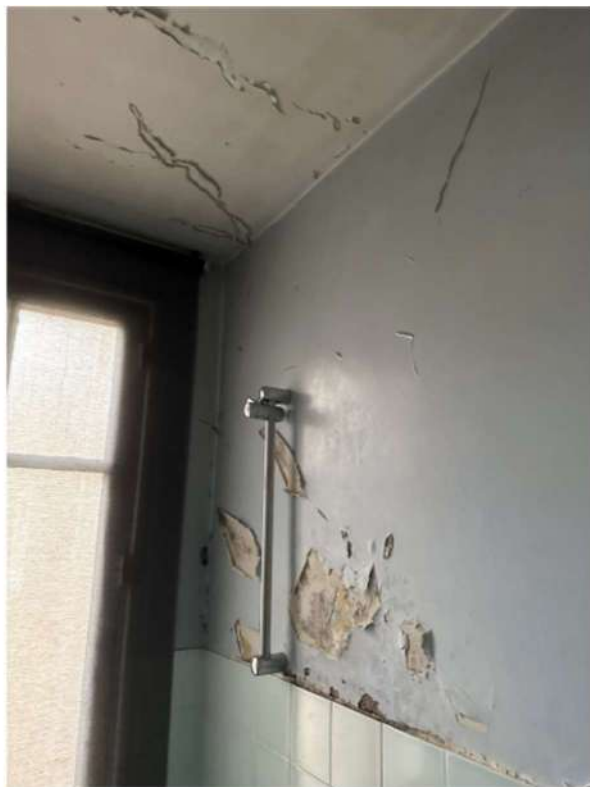
### ❖ **SALLE DE BAINS ATTENANTE :**

On y accède par une porte en bois à un battant à panneaux, recouverte d'une peinture qui est défraîchie et sale.

L'éclairage naturel est assuré par une fenêtre en bois à un battant, verre clair, ouverture à la française, pourvue d'un double vitrage. L'ensemble est assez vétuste et extrêmement endommagé par l'humidité.

- Une baignoire en tôle émaillée vétuste, équipée d'une robinetterie mélangeuse eau chaude / eau froide.
- Un lavabo équipé d'une robinetterie mitigeuse eau chaude / eau froide. L'ensemble est assez vétuste.

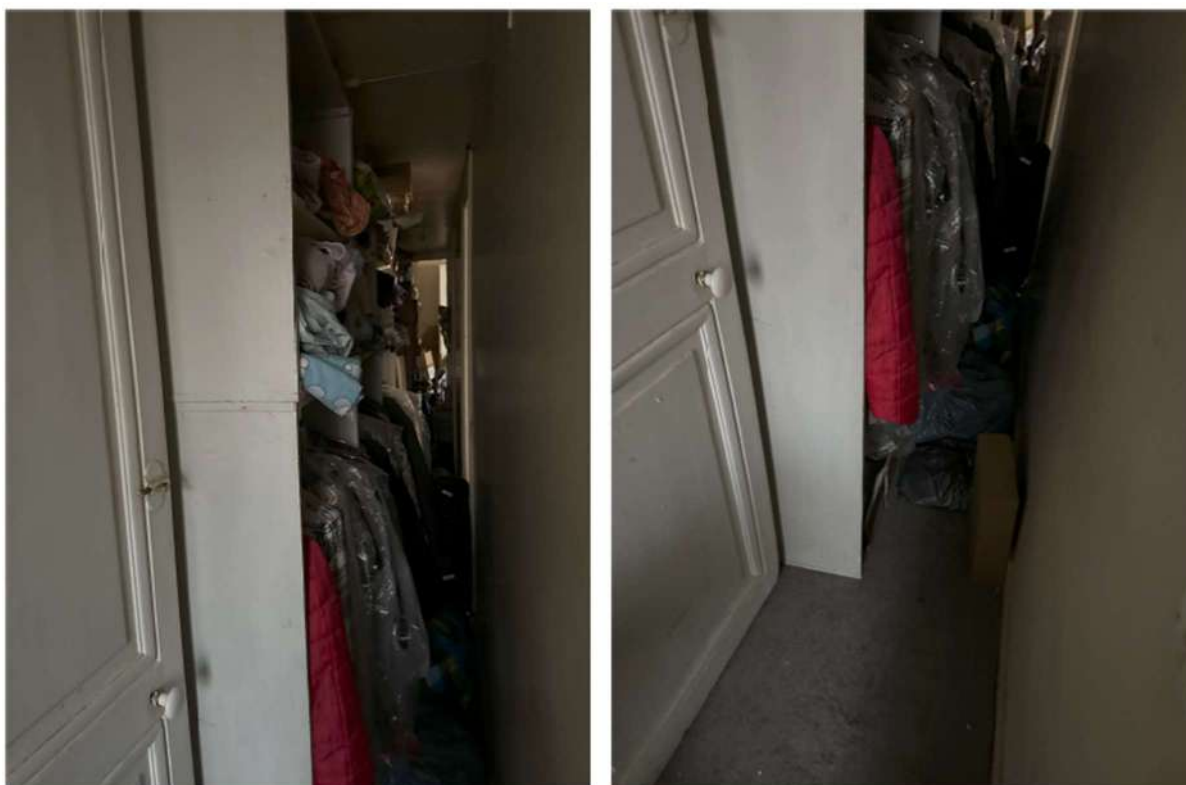
❖ **DRESSING ATTENANT COMMUNIQUE AVEC LA PREMIERE CHAMBRE PRECEDEMMENT VISITEE :**

On y accède par une porte en bois à un battant à panneaux, recouverte d'une peinture qui est défraîchie et sale.

Au sol, la moquette est en très mauvais état.

Les peintures sur les murs toutes faces confondues et le plafond sont défraîchies et sales.

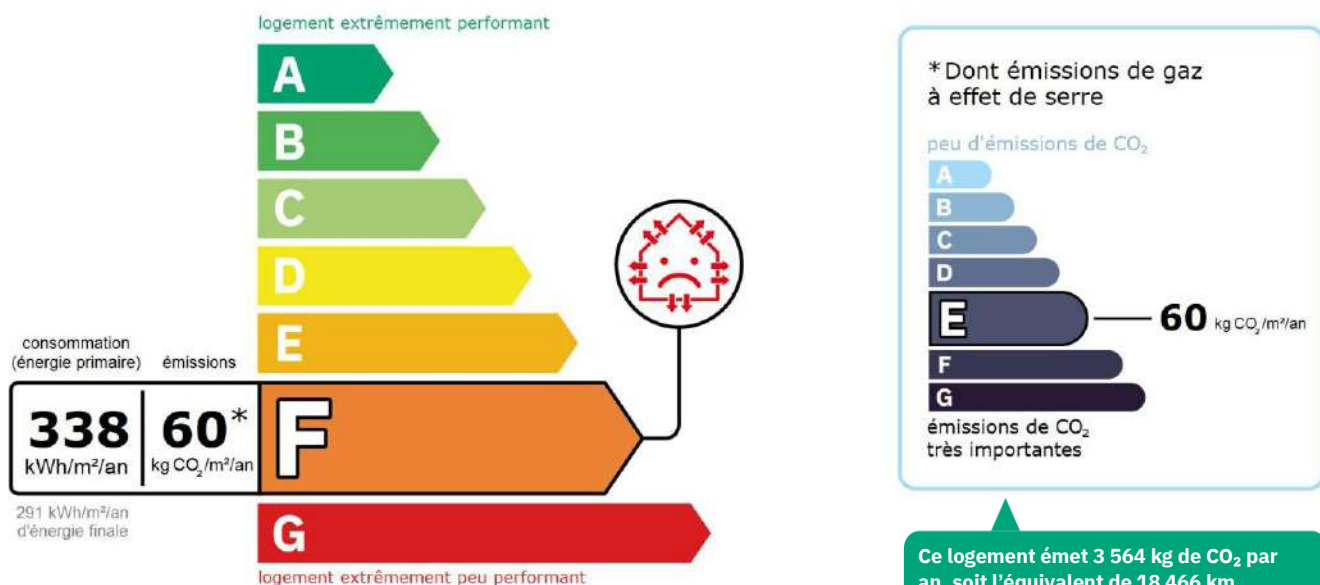
## Performance énergétique et climatique

Le niveau de consommation énergétique dépend de l'isolation du logement et de la performance des équipements.  
Pour l'améliorer, voir pages 4 à 6

Ce logement émet 3 564 kg de CO₂ par an, soit l'équivalent de 18 466 km parcourus en voiture.  
Le niveau d'émissions dépend principalement des types d'énergies utilisées (bois, électricité, gaz, fioul, etc.)

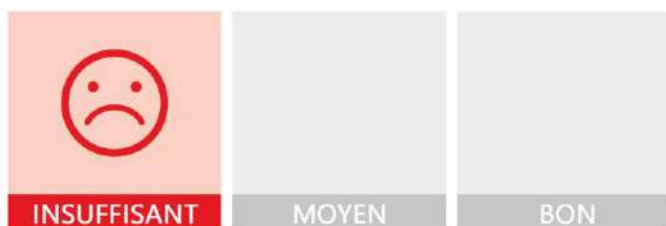
## Confort d'été (hors climatisation)\*

Les caractéristiques de votre logement améliorant le confort d'été :
