Dossier Technique Immobilier

Numéro de dossier : [REDACTED]/IVRY-SUR-SEINE/2024/4857
Date du repérage : 10/06/2024

Adresse : **61, rue Lénine**

**Etage RDC Gauche une boutique, Lot
numéro 1, Caves lots N° 17 & 22**

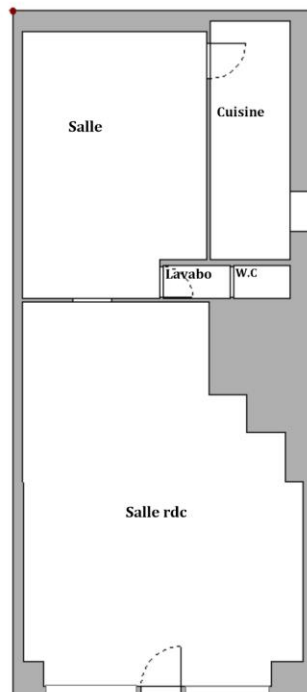
Rez-de-chaussée

Planche (croquis) de repérage technique effectué par le cabinet : Ariane Environnement, auteur : RIBEIRO Rui
Dossier n° [REDACTED]/IVRY-SUR-SEINE/2024/4857 du 10/06/2024
Adresse du bien : 61, rue Lénine (1, Caves lots N° 17 & 22) 94200 IVRY-SUR-SEINE

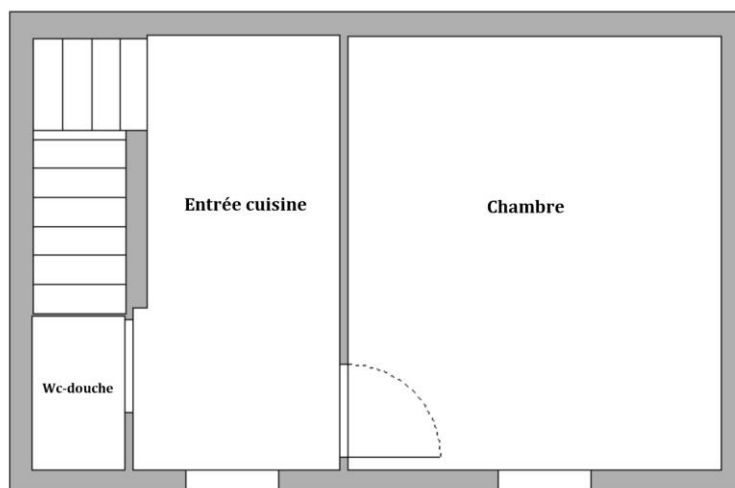
1er Etage

Planche (croquis) de repérage technique effectué par le cabinet : Ariane Environnement, auteur : RIBEIRO Rui
Dossier n° [REDACTED]/IVRY-SUR-SEINE/2024/4857 du 10/06/2024
Adresse du bien : 61, rue Lénine (1, Caves lots N° 17 & 22) 94200 IVRY-SUR-SEINE

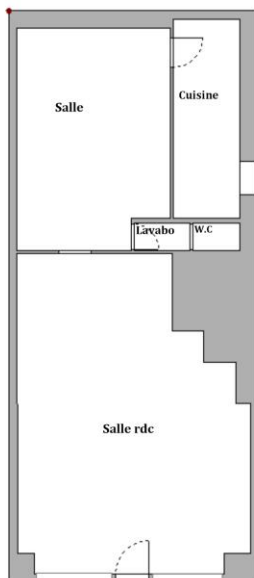
Rez-de-chaussée

Localisation des mesures sur croquis de repérage

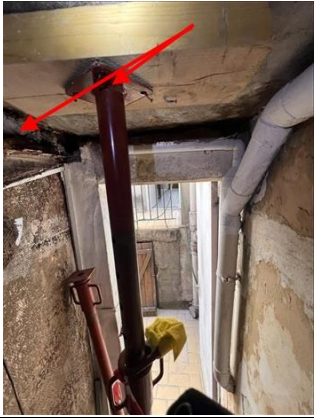
Localisation	Liste des ouvrages, parties d'ouvrages	Observations et constatations diverses	Photos
Rez de chaussée - escaliers	Poutres bois	Présence d'indices d'infestation d'autres agents de dégradation biologique du bois, Type non spécifié Détails: dégradation(s) importante(s), présence étendue, présence sur tout l'élément concerné

Poutres bois	Plafond en péril

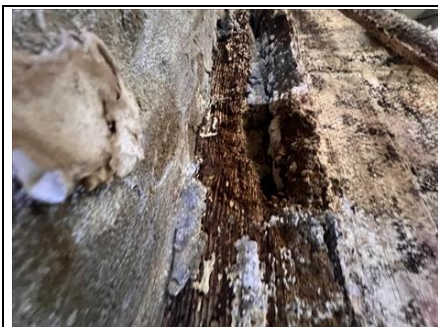
Photo n° PhTer001
Localisation : Rez de chaussée - escaliers
Ouvrage : Poutres bois
Parasite : Présence d'indices d'infestation d'autres agents de dégradation biologique du bois, Type non spécifié
Indices : dégradation(s) importante(s), présence étendue, présence sur tout l'élément concerné
Informations complémentaires : Plafond en péril

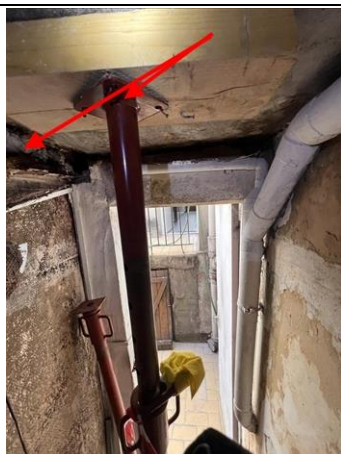
Photo n° PhTer002
Localisation : Rez de chaussée - escaliers
Ouvrage : Poutres bois
Parasite : Présence d'indices d'infestation d'autres agents de dégradation biologique du bois, Type non spécifié
Indices : dégradation(s) importante(s), présence étendue, présence sur tout l'élément concerné
Informations complémentaires : Plafond en péril

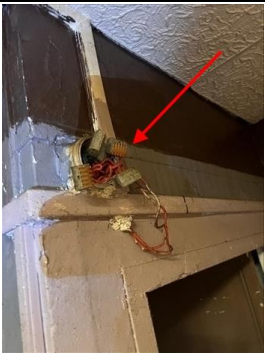
B4.3 h	Des conducteurs ou des appareillages présentent des traces d'échauffement.			
B7.3 a	L'Enveloppe d'au moins un matériel est manquante ou détériorée. Remarques : Présence de matériel électrique en place dont l'enveloppe présente des détériorations ; Faire intervenir un électricien qualifié afin de remplacer les matériels présentant des détériorations

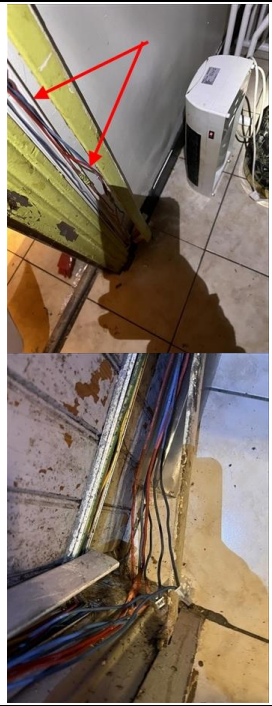
N° Article (1)	Libellé et localisation (*) des anomalies	N° Article (2)	Libellé des mesures compensatoires (3) correctement mises en œuvre	Photos
B8.3 e	<p>Au moins un conducteur isolé n'est pas placé sur toute sa longueur dans un conduit, une goulotte ou une plinthe ou une huisserie, en matière isolante ou métallique, jusqu'à sa pénétration dans le matériel électrique qu'il alimente.</p> <p>Remarques : Présence de conducteurs électriques non protégés mécaniquement ; Faire intervenir un électricien qualifié afin d'installer des protections mécanique sur les conducteurs non protégés</p>

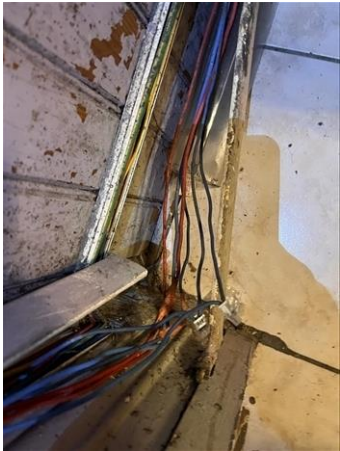
Photo PhEle001
Libellé de l'anomalie : B8.3 e Au moins un conducteur isolé n'est pas placé sur toute sa longueur dans un conduit, une goulotte ou une plinthe ou une huisserie, en matière isolante ou métallique, jusqu'à sa pénétration dans le matériel électrique qu'il alimente.
Remarques : Présence de conducteurs électriques non protégés mécaniquement ; Faire intervenir un électricien qualifié afin d'installer des protections mécaniques sur les conducteurs non protégés

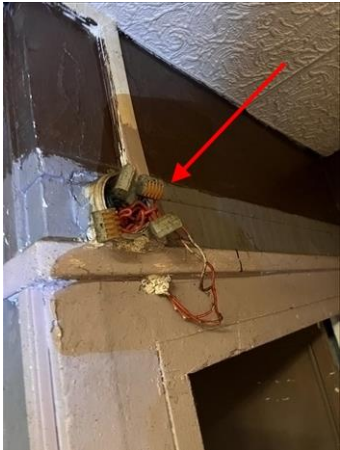
Photo PhEle002
Libellé de l'anomalie : B7.3 a L'Enveloppe d'au moins un matériel est manquante ou détériorée.
Remarques : Présence de matériel électrique en place dont l'enveloppe présente des détériorations ; Faire intervenir un électricien qualifié afin de remplacer les matériels présentant des détériorations

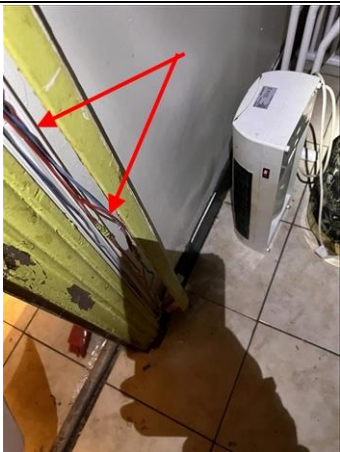
Photo PhEle001
Libellé de l'anomalie : B8.3 e Au moins un conducteur isolé n'est pas placé sur toute sa longueur dans un conduit, une goulotte ou une plinthe ou une huisserie, en matière isolante ou métallique, jusqu'à sa pénétration dans le matériel électrique qu'il alimente.
Remarques : Présence de conducteurs électriques non protégés mécaniquement ; Faire intervenir un électricien qualifié afin d'installer des protections mécaniques sur les conducteurs non protégés
