SAISIE IMMOBILIERE

Certificat de superficie de la partie privative

Localisation du ou des bâtiments :
Département : **Val-d'Oise**
Adresse : **7 rue Vauconsant**
Commune : **95110 SANNOIS**

DPE Diagnostic de performance énergétique (logement)

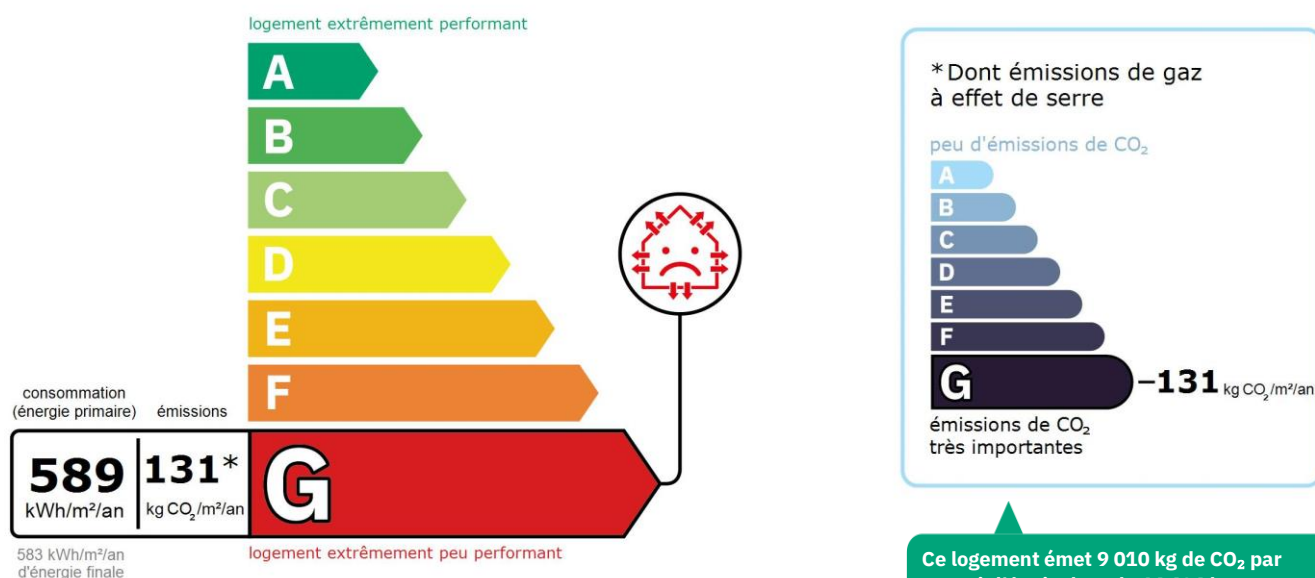
Performance énergétique et climatique

Le niveau de consommation énergétique dépend de l'isolation du logement et de la performance des équipements. Pour l'améliorer, voir pages 4 à 6

Ce logement émet 9 010 kg de CO₂ par an, soit l'équivalent de 46 686 km parcourus en voiture. Le niveau d'émissions dépend principalement des types d'énergies utilisées (bois, électricité, gaz, fioul, etc.)

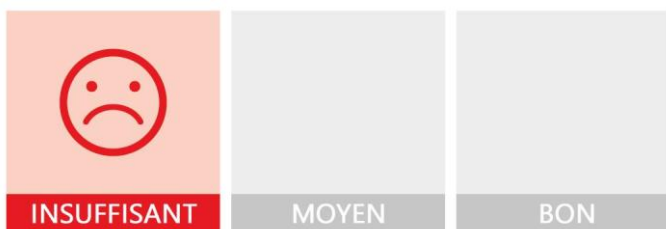
Confort d'été (hors climatisation)*

Les caractéristiques de votre logement améliorant le confort d'été :

logement traversant

fenêtres équipées de volets extérieurs

Pour améliorer le confort d'été :

Faites isoler la toiture de votre logement.

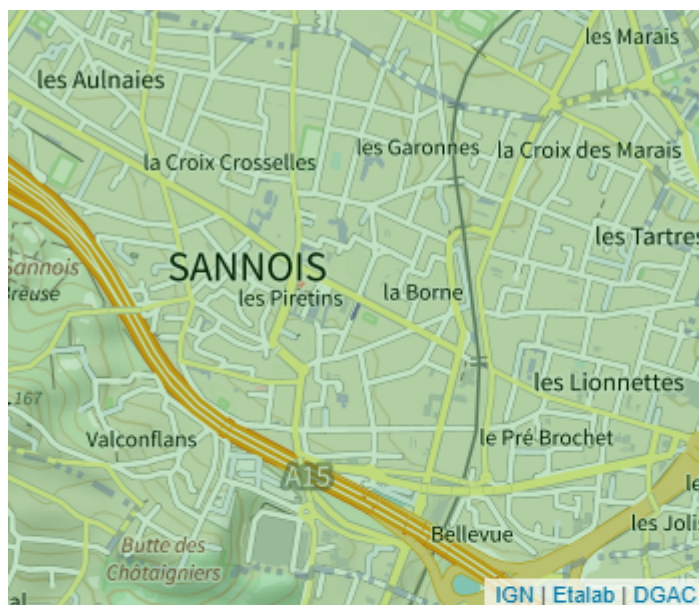
La parcelle est concernée par un plan d'exposition au bruit car elle est exposée aux nuisances sonores d'un aéroport.

Le niveau d'exposition au bruit de la parcelle est faible (zone D en vert). Dans la zone D, les nouveaux logements sont autorisés à condition qu'ils fassent l'objet d'une isolation phonique.

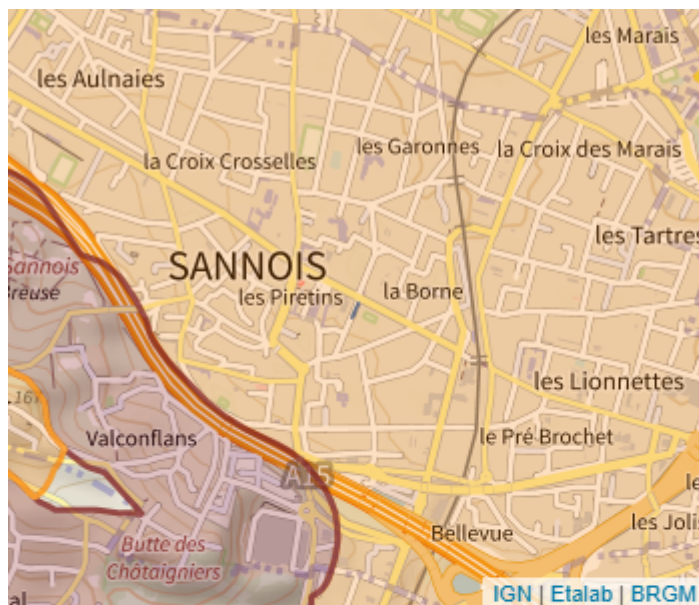
Exposition moyenne : La probabilité de survenue d'un sinistre est moyenne, l'intensité attendue étant modérée. Les constructions, notamment les maisons individuelles, doivent être réalisées en suivant des prescriptions constructives ad hoc. Pour plus de détails :

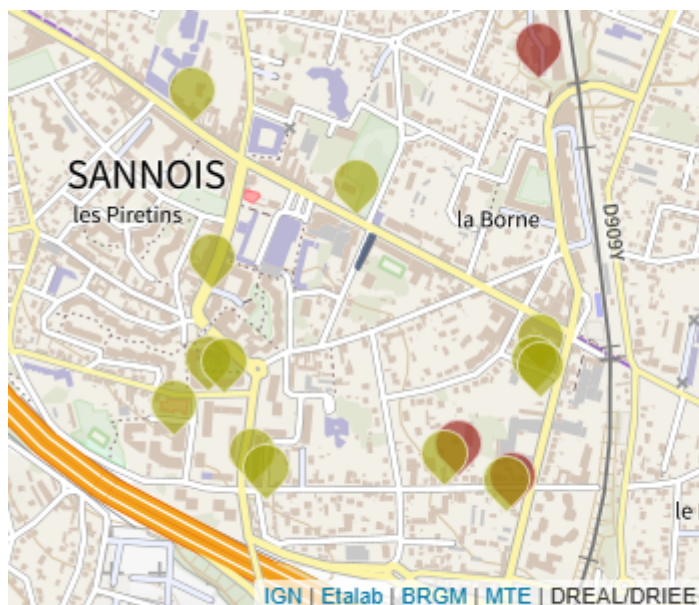
POLLUTION DES SOLS (500 m)

Les pollutions des sols peuvent présenter un risque sanitaire lors des changements d'usage des sols (travaux, aménagements, changement d'affectation des terrains) si elles ne sont pas prises en compte dans le cadre du projet.

Dans un rayon de 500 m autour de votre parcelle, sont identifiés :

- 3 site(s) référencé(s) dans l'inventaire des installations classées pour la protection de l'environnement (ICPE)
- 13 site(s) potentiellement pollué(s), référencé(s) dans l'inventaire des sites ayant accueilli par le passé une activité qui a pu générer une pollution des sols (CASIAS).
