**DIRE**

## Certificat de superficie de la partie privative

Localisation du ou des bâtiments :  
Département : .... **Paris**  
Adresse : ..... **214 rue ST DENIS**  
Commune : ..... **75002 PARIS 02**

Désignation et situation du ou des lots de copropriété :  
**Bât. sur Cour 3ème G/G, Lot numéro 18**

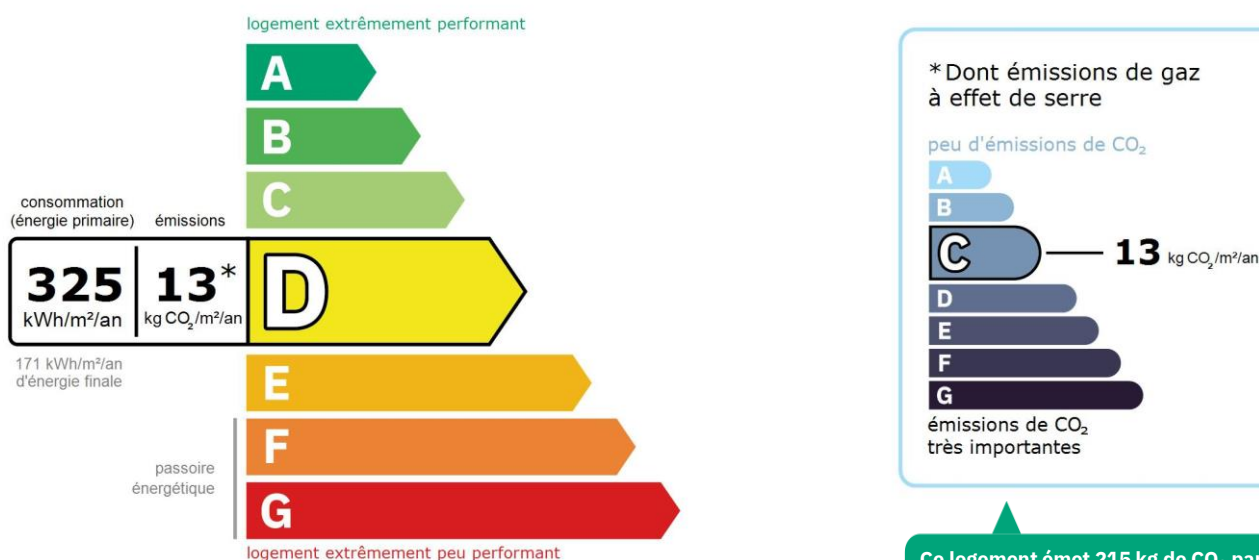
## Performance énergétique et climatique

Le niveau de consommation énergétique dépend de l'isolation du logement et de la performance des équipements. Pour l'améliorer, voir pages 4 à 6

Ce logement émet 215 kg de CO<sub>2</sub> par an, soit l'équivalent de 1 114 km parcourus en voiture. Le niveau d'émissions dépend principalement des types d'énergies utilisées (bois, électricité, gaz, fioul, etc.)

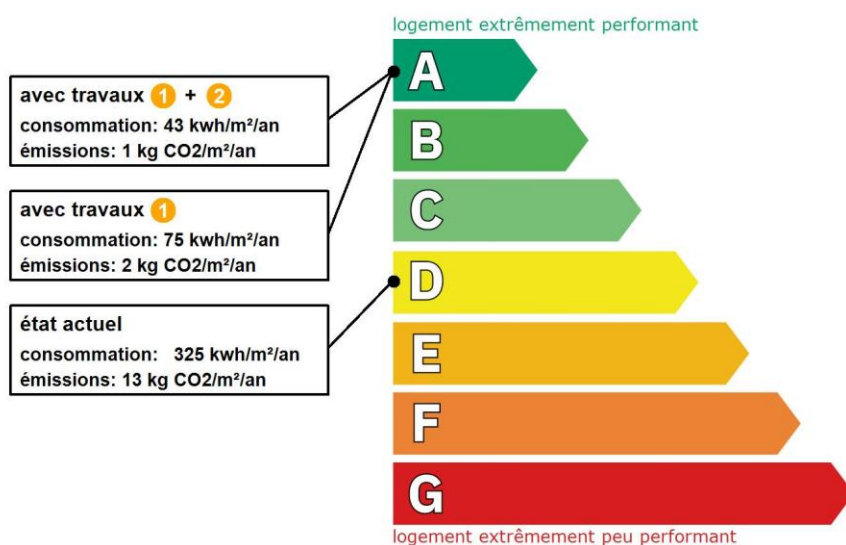
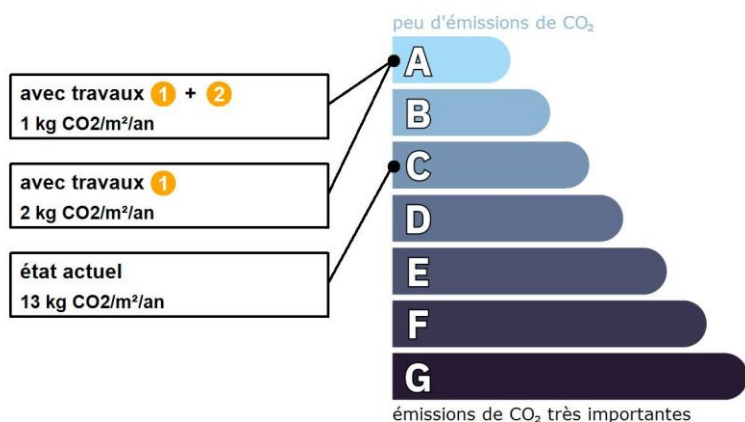
## Évolution de la performance après travaux

Dont émissions de gaz à effet de serre
