DIRE

- Diagnostics de l'appartement (T2)
- Diagnostics du studio
- Diagnostics du local commercial

Certificat de superficie de la partie privative

Numéro de dossier :	26/IMO/ELGOUHL/T2/3708
Date du repérage :	21/04/2026
Heure d'arrivée :	14 h 15
Durée du repérage :	01 h 18

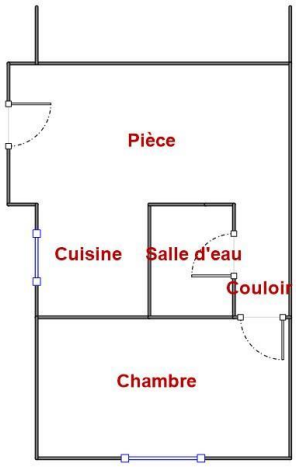
7.2 Rapports d'essais

Localisation	Identifiant + Description	Conclusion (justification)	Etat de conservation** et préconisations*	Photo
Pièce	Identifiant: M001 Description: Plaques (fibres-ciment) Liste selon annexe.13-9 du CSP: B	Présence d'amiante (Sur jugement de l'opérateur)	Matériau dégradé (étendue ponctuelle) **Résultat** EP** **Préconisation :** Il est recommandé de réaliser une évaluation périodique.

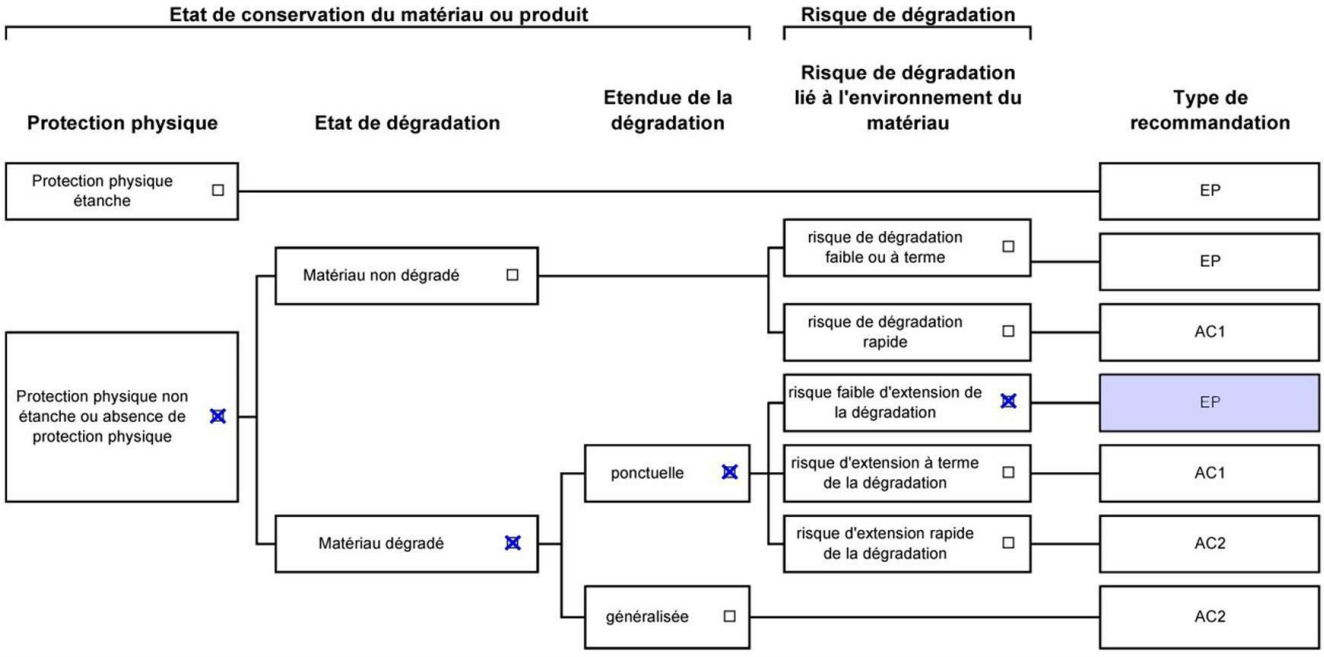
Dossier n° 26/IMO/ELGOUHL/T2/3708
Date de l'évaluation : 21/04/2026
Bâtiment / local ou zone homogène : Pièce
Identifiant Matériau : M001
Matériau : Plaques (fibres-ciment)
Résultat EP : Il est recommandé de réaliser une évaluation périodique.

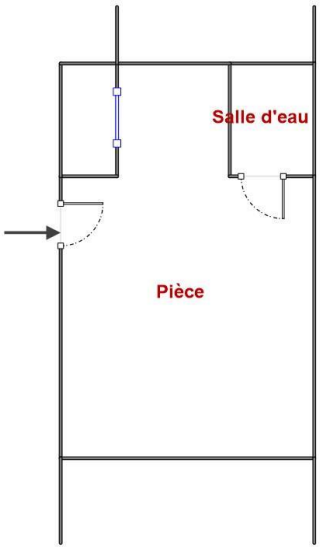
7.2 Rapports d'essais

Dossier n° 26/IMO/EL3707
Date de l'évaluation : 21/04/2026
Bâtiment / local ou zone homogène : Pièce
Identifiant Matériau : M001
Matériau : Plaques (fibres-ciment)
Résultat EP : Il est recommandé de réaliser une évaluation périodique.
