Dossier Technique Immobilier

Résumé de l'expertise n° ZENG/VILLEJUIF/2021/3370

Adresse : **141, avenue de Paris**

Commune : **94800 VILLEJUIF**

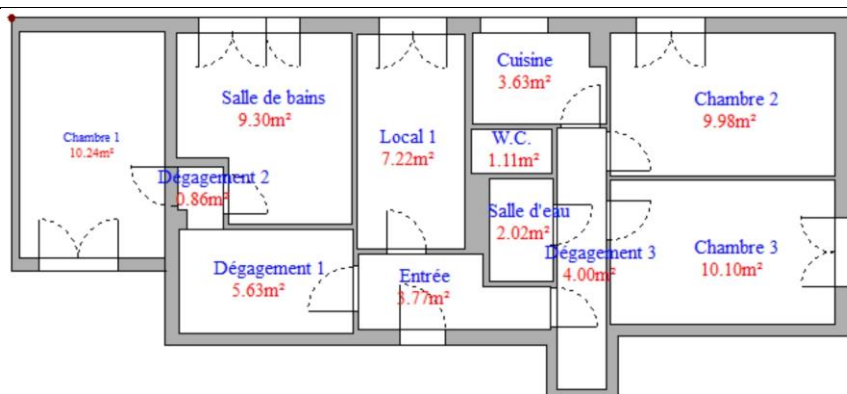
7.1 - Annexe - Schéma de repérage

Planche (croquis) de repérage technique effectué par le cabinet : Ariane Environnement, auteur : RIBEIRO Rui
Dossier n° ZENG/VILLEJUIF/2021/3370 du 23/09/2021
Adresse du bien : 141, avenue de Paris (44, Pièce Lot n° 131, Cave Lot n° 80) 94800 VILLEJUIF

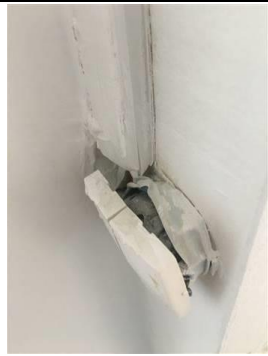
N° Article (1)	Libellé et localisation (*) des anomalies	N° Article (2)	Libellé des mesures compensatoires (3) correctement mises en œuvre	Photos
B1.3 g	Le dispositif assurant la coupure d'urgence est placé à plus de 1,80 m du sol fini et n'est pas accessible au moyen de marches ou d'une estrade.			
B6.3.1 a	Local contenant une baignoire ou une douche : l'installation électrique ne répond pas aux prescriptions particulières appliquées à ce local (adéquation entre l'emplacement où est installé le matériel électrique et les caractéristiques de ce dernier – respect des règles de protection contre les chocs électriques liées aux zones).			
B7.3 a	L'Enveloppe d'au moins un matériel est manquante ou détériorée. Remarques : Présence de matériel électrique en place dont l'enveloppe présente des détériorations ; Faire intervenir un électricien qualifié afin de remplacer les matériels présentant des détériorations

B8.3 a	L'installation comporte au moins un matériel électrique vétuste.			
B8.3 b	L'installation comporte au moins un matériel électrique inadapté à l'usage.			
B8.3 e	Au moins un conducteur isolé n'est pas placé sur toute sa longueur dans un conduit, une goulotte ou une plinthe ou une huisserie, en matière isolante ou métallique, jusqu'à sa pénétration dans le matériel électrique qu'il alimente. Remarques : Présence de conducteurs électriques non protégés mécaniquement ; Faire intervenir un électricien qualifié afin d'installer des protections mécanique sur les conducteurs non protégés

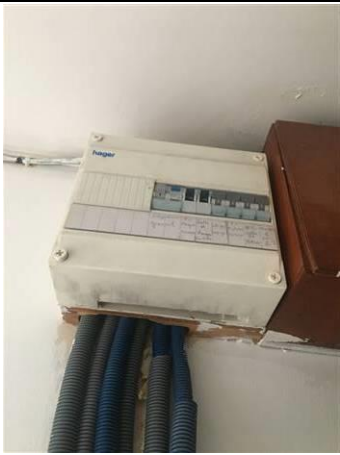
<p>Photo du Compteur électrique</p>

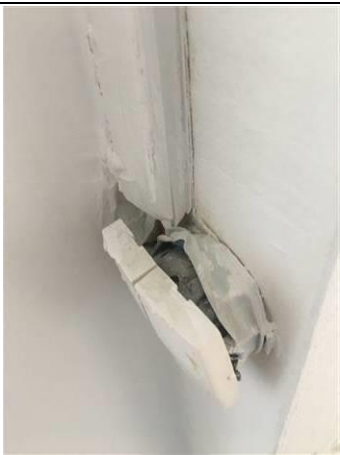
<p>Photo PhEle001 Libellé de l'anomalie : B7.3 a L'Enveloppe d'au moins un matériel est manquante ou détériorée. Remarques : Présence de matériel électrique en place dont l'enveloppe présente des détériorations ; Faire intervenir un électricien qualifié afin de remplacer les matériels présentant des détériorations</p>

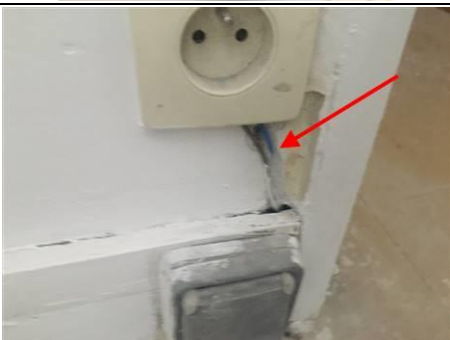
<p>Photo PhEle002 Libellé de l'anomalie : B8.3 e Au moins un conducteur isolé n'est pas placé sur toute sa longueur dans un conduit, une goulotte ou une plinthe ou une huisserie, en matière isolante ou métallique, jusqu'à sa pénétration dans le matériel électrique qu'il alimente. Remarques : Présence de conducteurs électriques non protégés mécaniquement ; Faire intervenir un électricien qualifié afin d'installer des protections mécaniques sur les conducteurs non protégés</p>

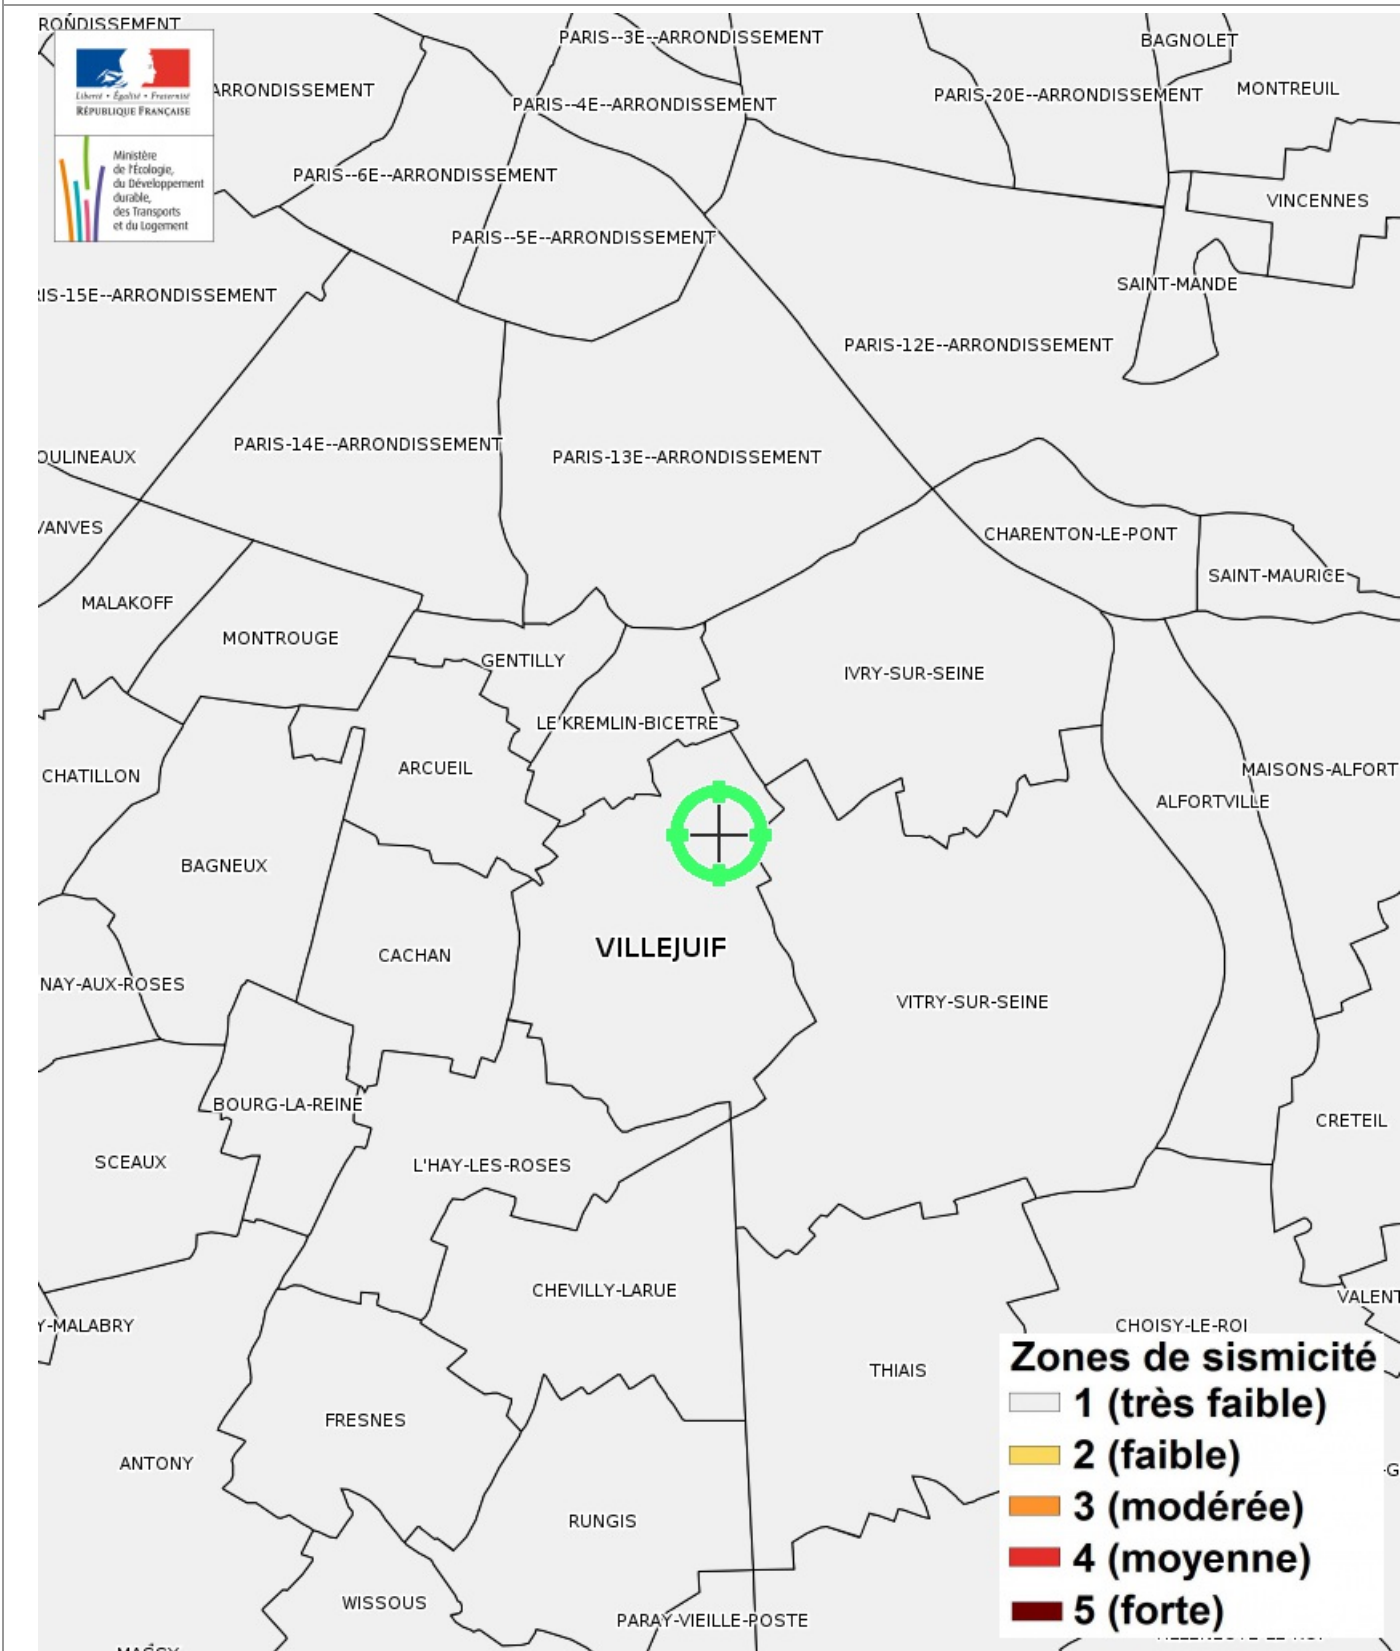
Zonage réglementaire sur la Sismicité

Zonage réglementaire sur la Sismicité : Zone 1 - Très faible

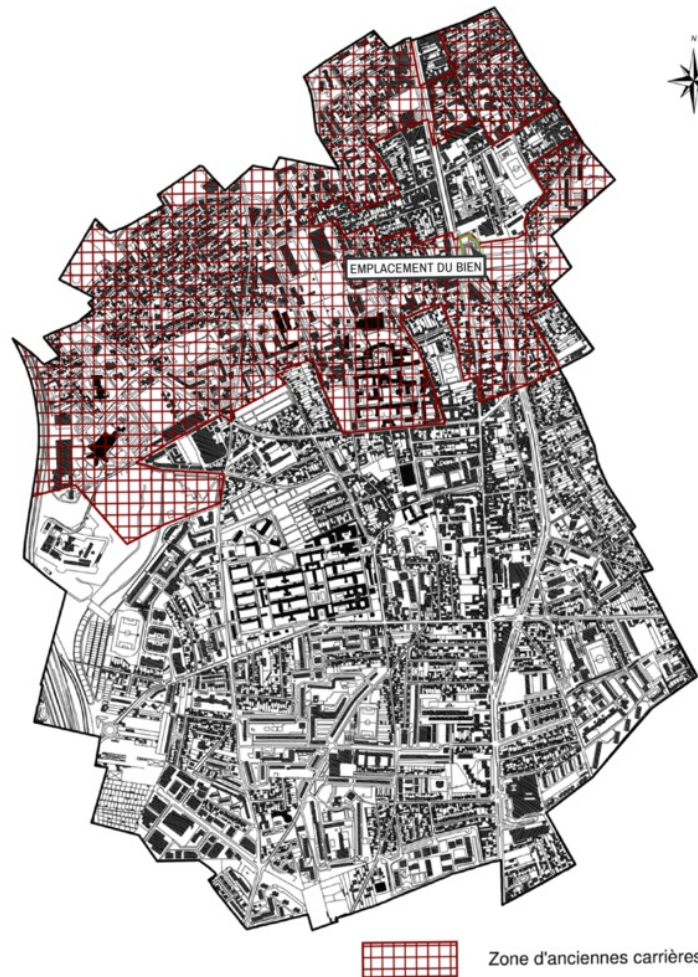
Risque Mouvements de terrain par affaissements
et effondrements de terrain

Echelle : 1 / 15 000
Sources : fond de plan IGN, 1990 et Plan des servitudes du PLU.

Anciennes Carrières Prescrit le 01/08/2001

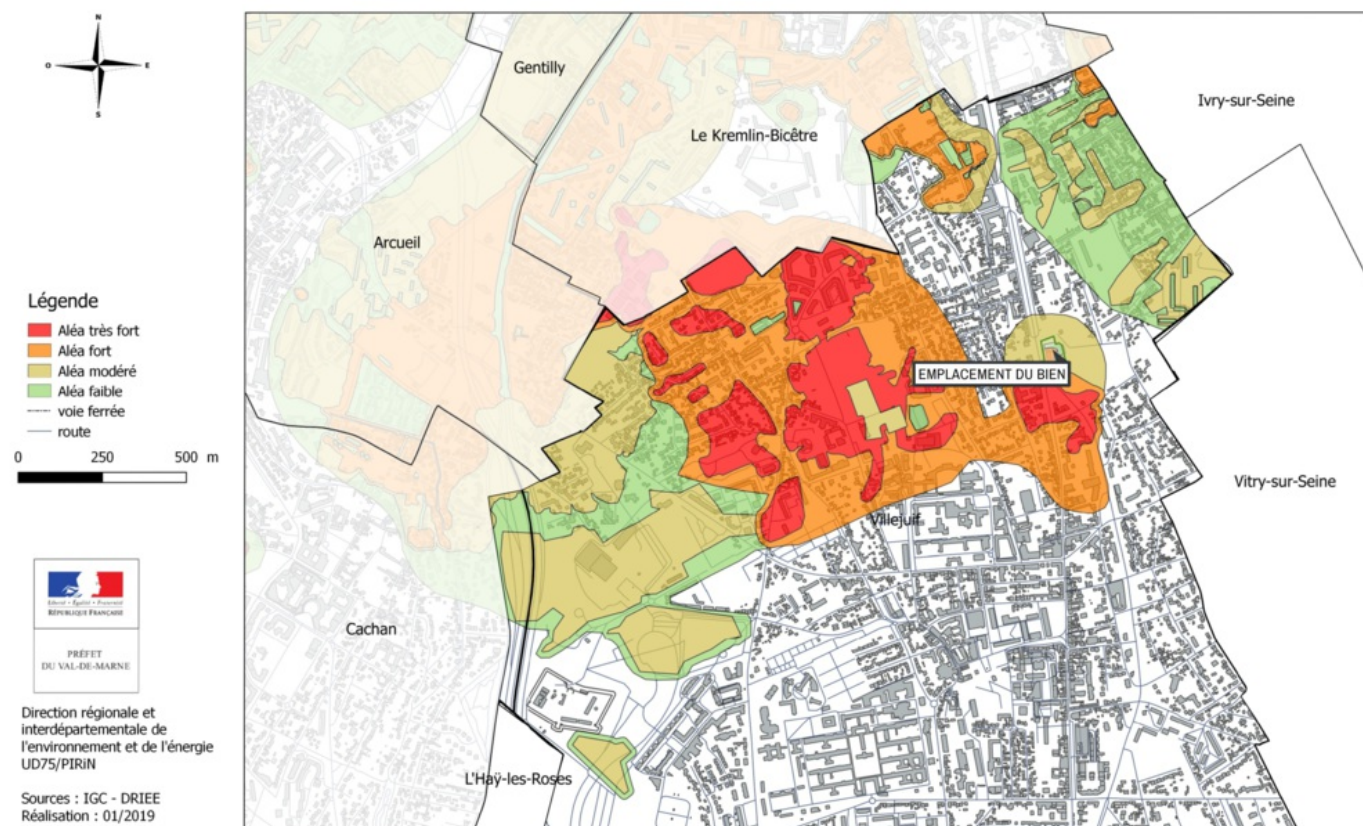
Carte des aléas mouvements de terrain liés aux anciennes carrières
Commune de Villejuif (94)
